## LESIONES Y PATOLOGÍAS DE LA FACULTAD DE FARMACIA DE LA UNIVERSIDAD DE SALAMANCA

### *Architectural Damages of the Faculty of Pharmacy of Salamanca University*

Paula GARCÍA SANTOS

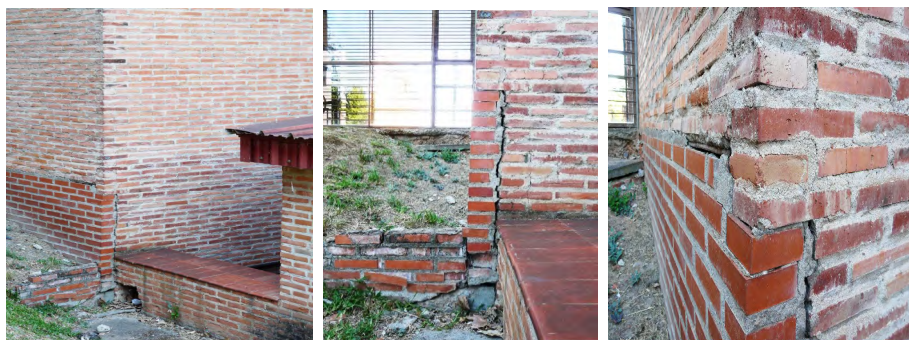
D1 Directa > Mecánica > Desprendimiento en cerramiento vertical (fachada sur)

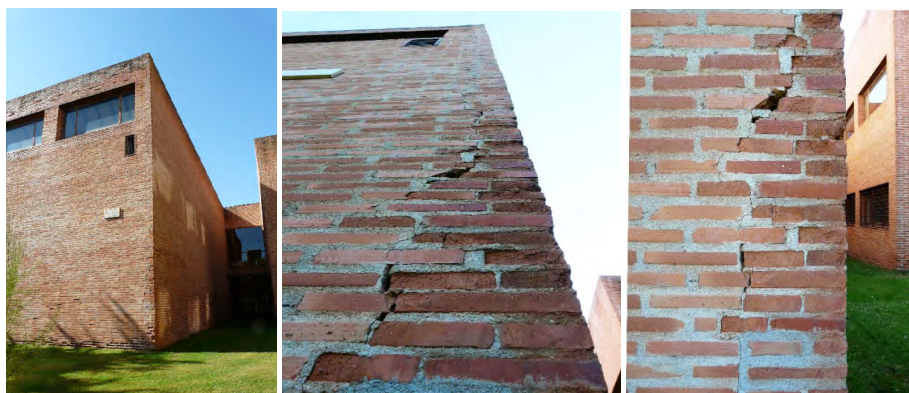
ID1 Indirecta > de ejecución > Grieta vertical en cerramiento (fachada noreste)

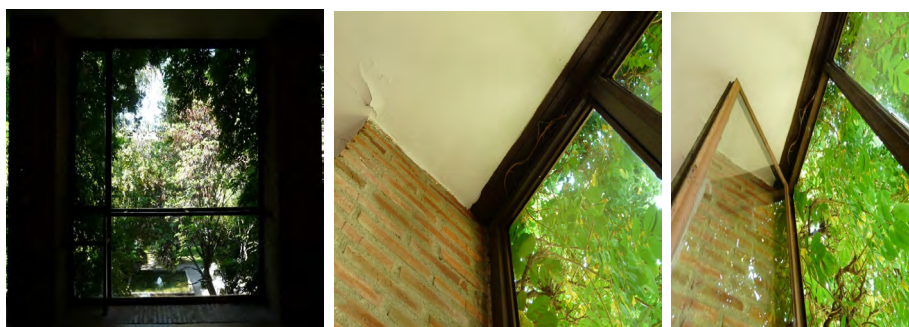
ID2 Indirecta > de mantenimiento > Intrusión vegetal en carpintería metálica en la galería del claustro principal

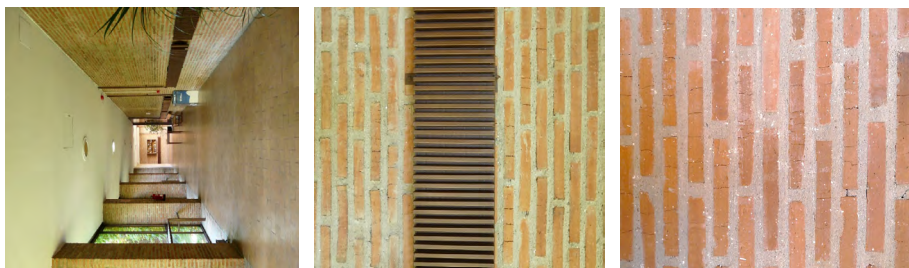
**ID3** Indirecta > de proyecto/ejecución > Deformación y rotura en partición interior (planta baja)

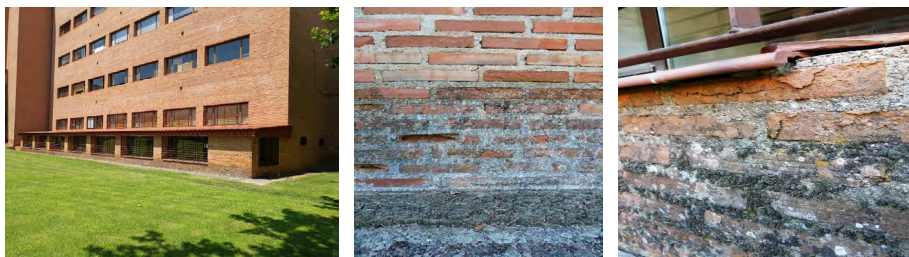
**M1**

Mixta > (D) Física y (ID) de ejecución > Mancha de humedad y disgregación en cerramiento vertical (fachada sur)

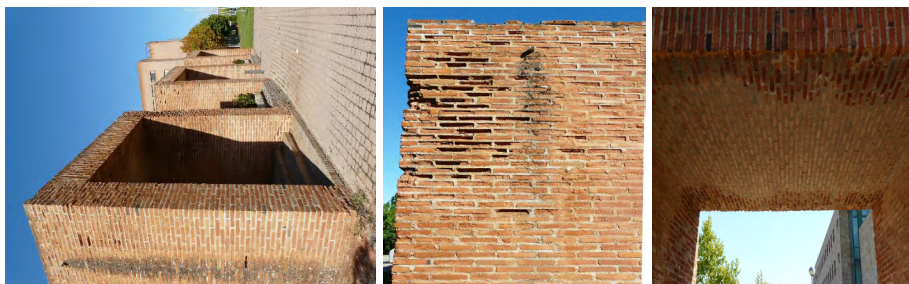
**M2**

Mixta > (D) Física, química y (ID) de ejecución, mantenimiento > Manchas de humedad en pórticos de acceso

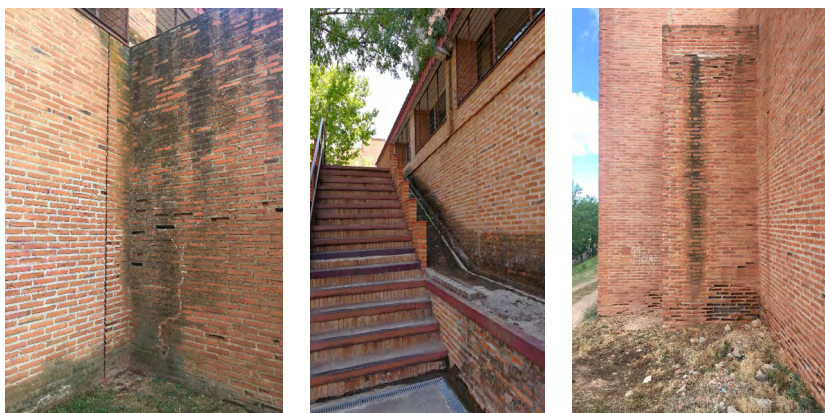
La mayoría de las lesiones asociadas a la humedad (figura 3) se atribuyen a una incorrecta o inexistente impermeabilización del volumen. Otro de los motivos que pueden favorecer este tipo de lesión es la clase de ladrillo utilizado que, como ya se ha mencionado, no se trata de una pieza maciza, sino aligerada, que deja expuesta al exterior una cara de espesor mínimo, lo que facilita su erosión.

FIGURA 3. Muestra de lesiones por humedad detectadas en la Facultad de Farmacia (García, 2017).

La actuación recomendada en estos casos es el reemplazo de las piezas más dañadas y realizar un tratamiento de impermeabilización del ladrillo en todos los cerramientos, lo que los protegerá temporalmente (se requiere mantenimiento periódico) frente a los agentes atmosféricos sin alterar su apariencia estética.

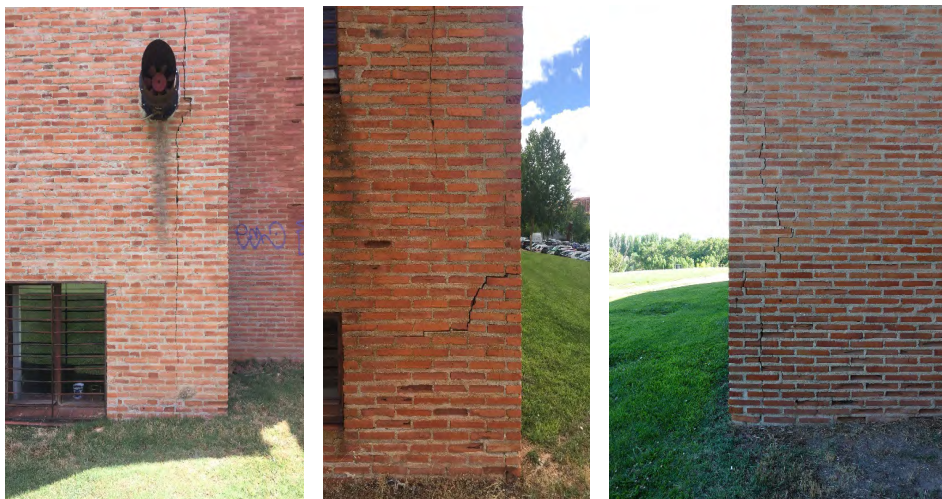
En el caso de las lesiones por rotura (figura 4), los motivos pueden ser muy variados. Algunas de estas lesiones se producen por dilatación de las fachadas con mayor incidencia de luz solar (sur y este) y en otros casos tienen que ver con tensiones o empujes mecánicos. Por tanto, sería necesario realizar un estudio individualizado y exhaustivo de cada una de las lesiones, teniendo en cuenta la categoría estructural del elemento afectado (principal/portante, secundario/partición, terciario/revestimiento) a la hora de intervenir.

FIGURA 4. Muestra de lesiones por rotura detectadas en la Facultad de Farmacia (García, 2017).

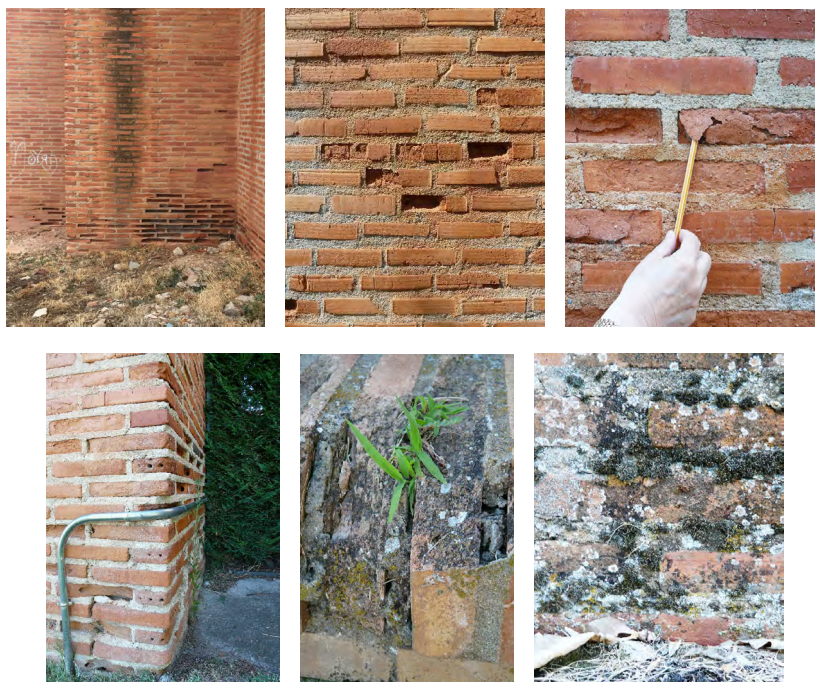
Uno de los elementos distintivos de la Facultad de Farmacia es la apariencia que le confiere el ladrillo empleado en su construcción, que sirvió de referencia para la construcción de otros edificios del Campus Miguel de Unamuno, aportándole al complejo una identidad particular (figura 5). Por este motivo, se considera relevante incluir una muestra de cómo las diferentes patologías se manifiestan en este material (figura 6).

FIGURA 6. Muestra de la manifestación de las diferentes patologías sobre el ladrillo de la Facultad de Farmacia. (García, 2017).
