UTILIZACIÓN DE LOS DEPÓSITOS DE LA Fm ARENISCAS DE SALAMANCA (CRETÁCICO TERMINAL-PALEOCENO) EN LA CALZADA Y SILLARES DEL PUENTE ROMANO DE SALAMANCA: ANÁLISIS GEOARQUEOLÓGICO

[Use of the Salamanca Sandstone Fm (Latest Cretaceous-Paleocene) in the pavement and asblar of the Roman Bridge in Salamanca: geoarchaeological analysis]

RESUMEN: El estudio geoarqueológico de los materiales que constituyen la mayor parte de la calzada y desde la pilastra saliente hasta arriba del Puente Romano de la ciudad de Salamanca permiten asignarlos a la Fm Areniscas de Salamanca de edad Cretácico Terminal-Paleoceno. La identificación de esta unidad litoestratigráfica como principal medio generador de estos materiales derivó en la búsqueda e identificación de los posibles puntos de extracción, canteras de las que pudieran haber extraído los sillares tanto actuales como históricas o de afloramientos hoy día ocultos. El análisis estratigráfico y sedimentológico de los depósitos sedimentarios realizados en los cerros de la Peña de Celestina, San Vicente, Peñuelas de San

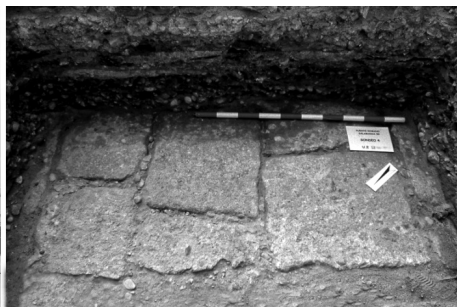
Figura 4. Estructura interna del Puente Romano observada durante la reparación realizada en 1999 gestionada por el ayuntamiento de Salamanca.

Con respecto a la estructura interna del puente, se ha podido comprobar –pese a lo limitado del sondeo– que se trata de un relleno de bloques de tamaño medio de arenisca (MENÉNDEZ BUEYES & JIMÉNEZ GONZÁLEZ, 2007) (figs. 4 y 9). En la parte romana este relleno se encuentra conformado a base de bloques de arenisca de tamaño medio (al menos los que pudieron ser puestos al descubierto) trabados con mortero de cal de no demasiada consistencia, desde la calzada hasta el extradós de los arcos (ÁVILA JALVO, 2002: 72).

granito, en su mayor parte de fábrica antigua (figs. 4, 9 y 10). Adosado a él se hallaba un pavimento de losas de areniscas con cemento silíceo/ferruginoso (fig. 3) que en algunas zonas estaba perfectamente colocado y conservado, excepción hecha del tramo que discurre longitudinalmente junto al pretil, donde la zanja para la colocación, en fecha indeterminada del siglo XX, de una tubería de hierro fundido cortó el enlosado (MENÉNDEZ BUEYES & JIMÉNEZ GONZÁLEZ, 2007: 195-201) (figs. 4 y 9).

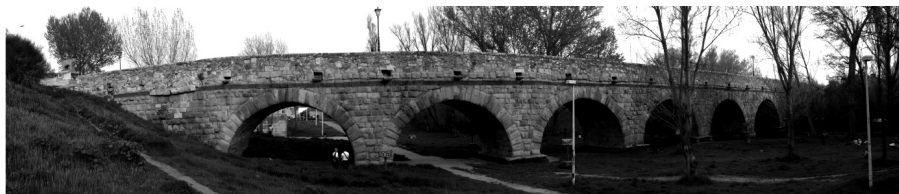
Figura 6. Siete de los quince arcos de fábrica romana del Puente Romano de Salamanca (Fotografía de J. Bécares, 2011).

Su estructura actual es de veintiséis arcos, de los que únicamente son de fábrica romana los quince primeros (fig. 6), contando desde la salida de la ciudad, margen derecha, hasta el castillete central, siendo el resto producto de la reconstrucción ordenada tras la ruptura de 1626 (MENÉNDEZ BUEYES, 2003) tras la riada de San Policarpo.

Las pilas tienen una anchura muy uniforme (figs. 6 y 7), alrededor de 2,70 m según DURÁN FUENTES (*op. cit.*), mientras que para FERNÁNDEZ CASADO (1980) serían de 3,30 m; 3,35 x 6,50 m en la consideración de GALLIAZZO (*op. cit.*), excepto dos, la séptima y la octava, que según este autor tienen 3,60 m y para DURÁN FUENTES (*op. cit.*) serían de entre 3,30-3,40 m. Tienen planta en rectángulo con un tajamar triangular aguas arriba rematado con una cornisa de talón, similar a la del puente de Vila Formosa (*Alter do Chao*, Portugal) (DURÁN FUENTES, 1996: 171-172), que abraza perimetralmente toda la pila. Esta moldura forma parte de los sillares de la última hilada avanzando en un vuelo de 35 cm que proporciona a la pila una coronación plana destacada de la fábrica que sobre ella apoya, pues los arranques de las bóvedas se retranquean 10 cm

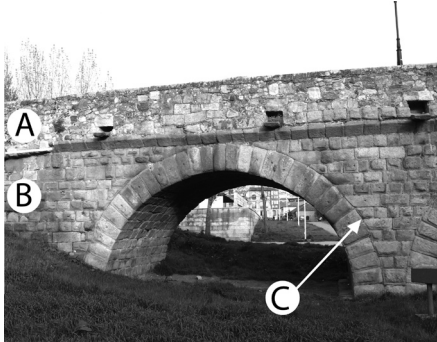
Figura 7. Primer arco del Puente Romano de Salamanca. (A) Parte inferior granítica con clara fractura romana y (B) la parte superior realizada con sillares de la Arenisca de Salamanca y algunos de granito. (Fotografía de J. Bécares, 2011).

Respecto a su fábrica, la mitad inferior (fig. 7 A), de fractura romana, se realizó con grandes sillares a hueso de rocas graníticas (fig. 7 A), mientras que la mitad superior (fig. 7 B), construida posteriormente, está constituida por bloques con diferentes dimensiones de areniscas silíceas, básicamente, pertenecientes a la Fm Areniscas de Salamanca entre los que se intercala alguna pequeña alineación de sillares granitoides (fig. 7). La presencia de mortero entre las juntas es un elemento constante en la fábrica del Puente Romano tanto en la parte moderna como en la romana. Es posible que su desaparición según ÁVILA JALVO (2002: 69 y 72-73) sea la causante de descensos globales de ciertos arcos o del deterioro de algunos sillares.

La procedencia de los elementos constructivos de fractura romana, los sillares granitoides (fig. 7 A), según LÓPEZ PLAZA *et al.* (2009: 25-27) deriva de las canteras de Los Santos, localidad situada a unos 50 km al sur de Salamanca y próxima a la Vía de la Plata. Petrologicamente, siguiendo las ideas propuestas por LÓPEZ PLAZA (*op. cit.*) y LÓPEZ PLAZA *et al.* (2007: 264), domina el granito porfídico biotítico con cordierita como mineral accesorio, con mesostasis de grano grueso, conteniendo enclaves dispersos de tamaño decimétrico y de carácter máfico microgranulado. De manera esporádica se encuentran también bloques de granito equigranular de grano grueso, deformado, con dos micas. Su procedencia no ha podido ser determinada con precisión, si bien, es muy probable que se trate de una de las facies leucograníticas que forman parte de la banda del antiformal de Martinamor que se extiende hacia el norte, hasta Zafrón, tal vez del área de Porqueriza-Sando.

La técnica empleada en la labra de los sillares es el almohadillado, en los que se aprecian las muescas para ser izados con gafas o fórceps (*ferrei forfices*) durante su construcción (fig. 7 C).

Las bóvedas de medio punto acentúan sus boquillas con 33 dovelas perfectamente trapezoidales y con dimensiones bastante regularizadas de 0,90 x 0,45 m (fig. 7). Los testigos extraídos indican que las dovelas de la obra romana mantienen el espesor visible en las boquillas a lo largo de toda la bóveda mientras que en los arcos de nueva factura, no romana, sólo la boquilla tiene esa dimensión (ÁVILA JALVO, 2002: 64). La anchura de las bóvedas varía entre 6,50 y 6,70 m. Las dovelas del cuerpo de bóveda aparecen en el intradós bastante ordenadas. Aún se ven las ranuras donde se apoyó la cimbra, dispuestas con regularidad de cinco en cinco a cada lado de las pilas en su penúltima hilada (FERNÁNDEZ CASADO, 1980).

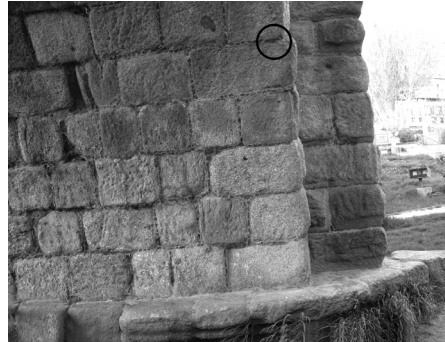
Figura 8. Fragmentos de pizarra gris oscura y cloritoesquistos de problemática pertenencia a fractura romana, entre los sillares de granitoides. (Fotografía de J. Bécares, 2011).

Entre los bloques se observan fragmentos de pizarras silíceas grises muy oscuras y cloritoesquistos (fig. 8), de problemática pertenencia a la fábrica original antigua. Las rocas intersticiales fueron extraídas muy probablemente de lugares próximos como Los Pizarrales y Montalvos (JIMÉNEZ FUENTES & MARTÍN DE JESÚS, 1992: 364).

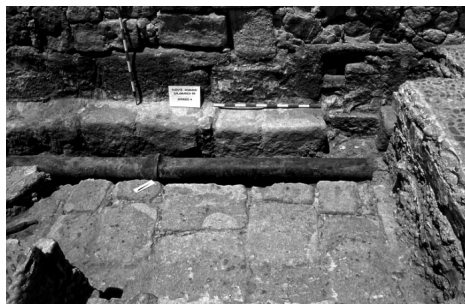
Figura 9. Enlosado de areniscas de cemento silíceo y clastos de cuarcita dispersos perfectamente colocado y conservado. Las losas prismáticas son de gran tamaño y de forma rectangular. Asimismo se observa la detallada estratigrafía de las diferentes capas de gravas superpuestas y añadidas a lo largo del tiempo sobre el enlosado.

a) *Zócalo o rodapié*. Funcionalmente, se puede identificar como acera (fig. 9). Está fabricado a base de grandes bloques graníticos escuadrados de sección ligeramente rectangular, apoyados sobre la cornisa estructural del puente y que, también, está moldurada al exterior. Los bloques, tallados en una sola pieza, están soportando toda la anchura del arranque del pretil y sobresaliendo unos 40-45 cm hacia el interior. Es en esta superficie funcional donde algunos de estos sillares muestran una marcada concavidad, que se interpreta como huellas del profundo desgaste sufrido por su uso a lo largo del tiempo. Sin embargo, algunos de ellos, en los que la concavidad se presenta muy marcada, pueden hacer pensar que se trata de un elemento reutilizado. En cualquier caso, las trazas de desgaste existentes en este zócalo son más que evidentes, haya o no algún elemento reutilizado.

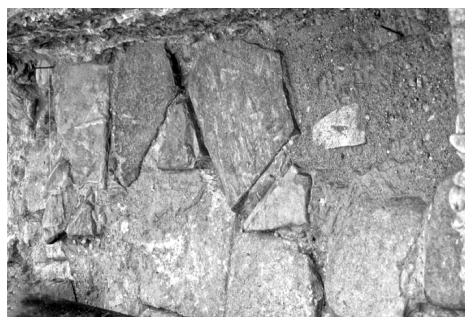
Figura 10. Pavimento de losas de la Formación Areniscas de Salamanca.
