LA PRESA Y EL NINFEO DEL SOTILLO (ALFARO, LA RIOJA): UN CONJUNTO MONUMENTAL EN LA VÍA DE ITALIA IN HISPANIAS

The dam and nymphaeum of El Sotillo (Alfaro, La Rioja): Roman monuments on the roman road De Italia in Hispanias

José Antonio HERNÁNDEZ VERA*; Enrique ARIÑO GIL**; José Manuel MARTÍNEZ TORRECILLA***;
Julio NÚÑEZ MARCÉN****

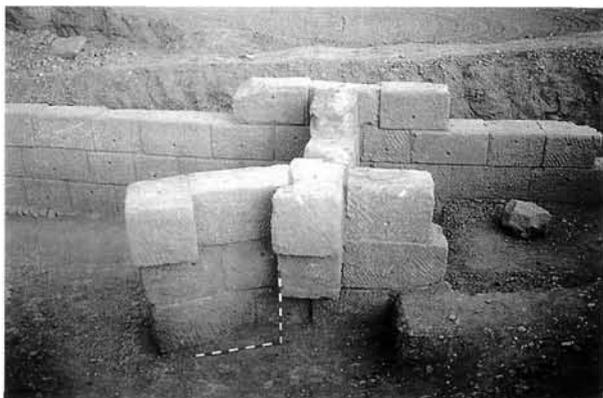
LÁM. 1. Vista del muro de aguas abajo y del contrafuerte de la presa.

y con un trazado recto riguroso (figs. 2 y 3; láms. 1-2). El muro apareció muy destruido a causa del expolio en época romana y la erosión fluvial. Desde el extremo nororiental –que consideramos extremo natural de la obra, donde el muro de la presa se encajaba en el terreno– el aparejo era de sillares llenos isódomos dispuestos a soga. Este tramo inicial se embutía en los niveles geológicos y no soportaba el empuje del agua. En él se emplazó una original estructura, perpendicular al muro, cuyo fin que era el de servir como contrafuerte para dar una mayor estabilidad a la presa en la zona que se producía el contacto con las arcillas naturales. Las marcas en los sillares parecen indicar la existencia de otro muro perpendicular a la presa en el paramento de aguas arriba, opuesto al contrafuerte del paramento de aguas abajo, pero a una cota más alta. De este muro no se encontró ningún resto, pues en este mismo lugar se ubicó en época moderna un horno de fabricación de ladrillos que había alterado la obra original.

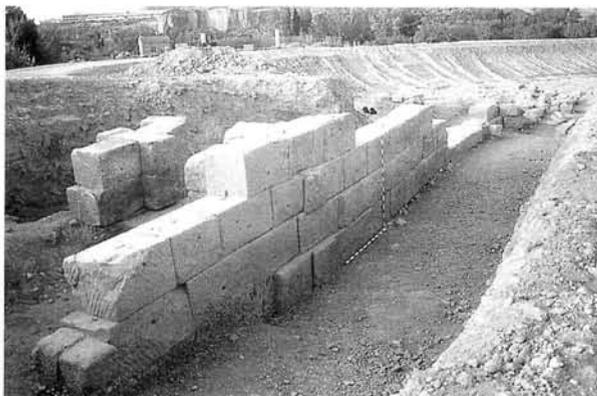
LÁM. 2. Vista del muro de aguas arriba de la presa

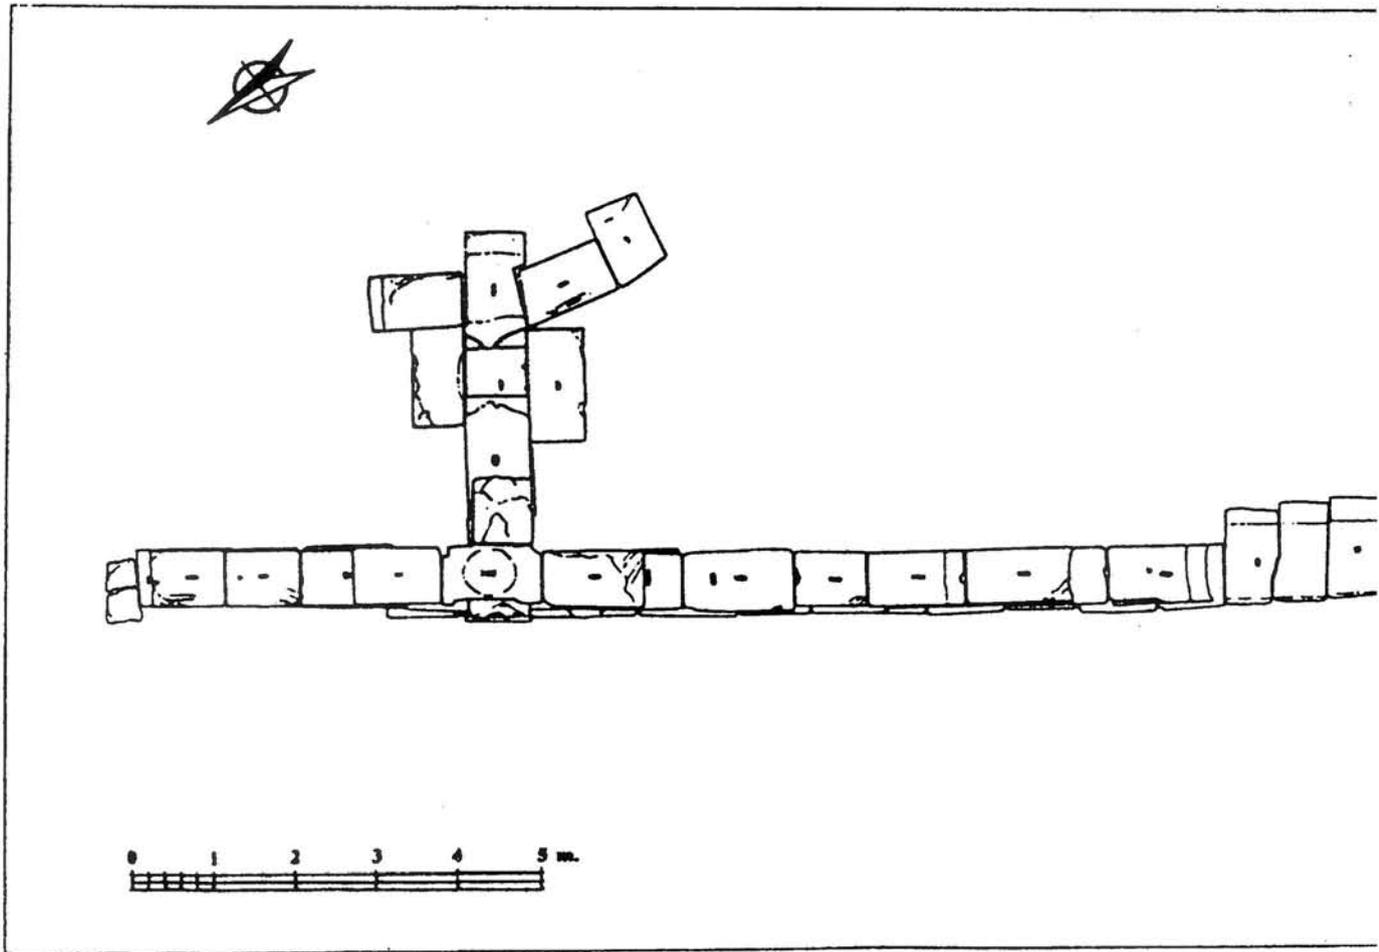
FIG. 2. Plano general de la presa del Sotillo y de los restos extraídos en la excavación

Lo que se conservaba de la presa era únicamente un tramo de muro de *opus quadratum* de 33,28 m. de longitud, construido con arenisca local

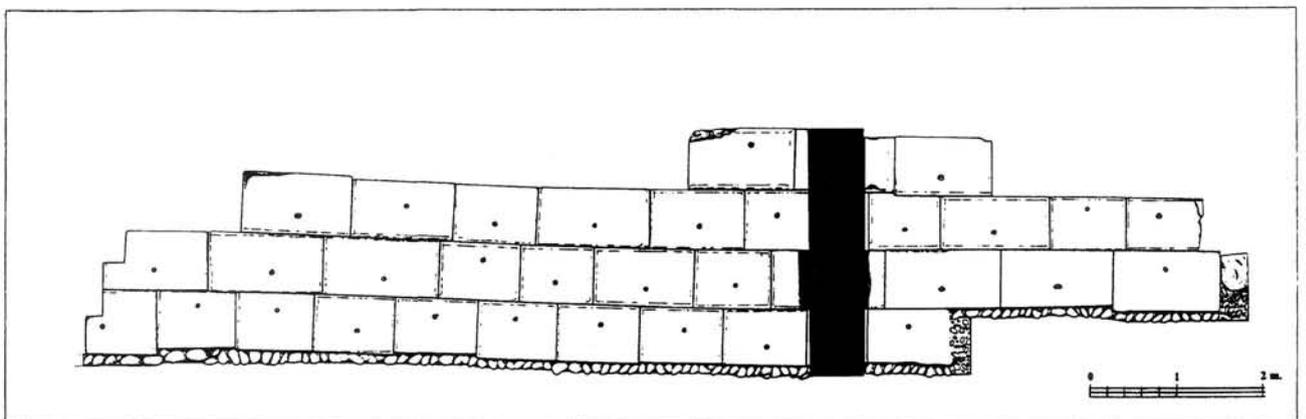
FIG. 3. Alzado del paramento de aguas abajo de la presa

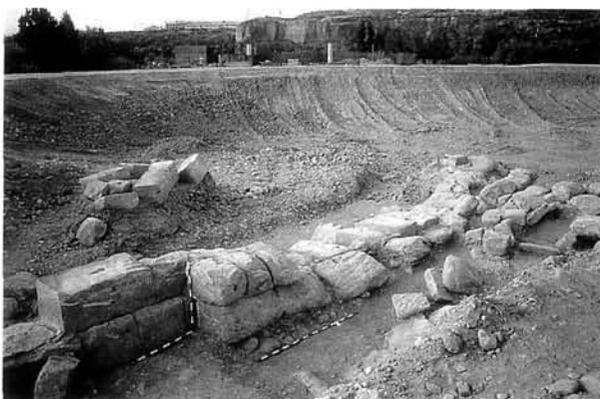
LÁM. 3. Zona central de la presa, destruida por el expolio y la crecida del Albama.

Conforme nos acercamos a la parte central de la presa, el muro aumenta en potencia hasta alcanzar los 2,66 m. (lám. 3). Esta anchura corresponde a la cimentación, pues sobre ella se apreciaba, en algún punto, los restos de una segunda hilada de una anchura total de 1,60 m., con sillares aparejados a hoja y sellados con argamasa. En este tramo se conservaba un sillar que parecía haber sufrido un desplazamiento por la fuerza del agua cuando la presa se encontraba todavía funcional, lo que dio origen a una reparación que, ante la imposibilidad de volver a situar el sillar en su posición, optó por sellar las juntas con

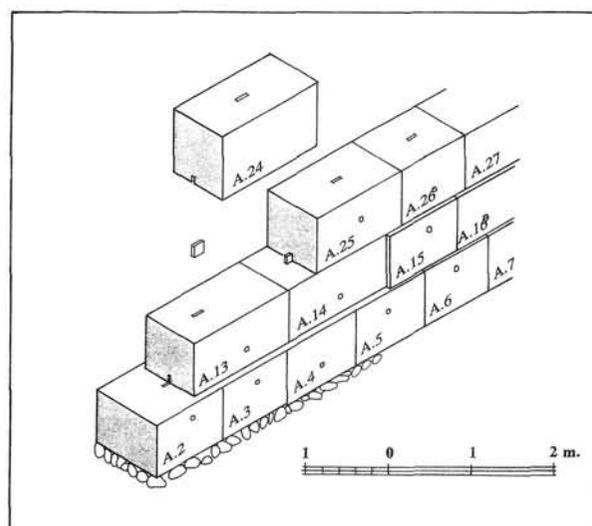
FIG. 4. Ensamblado de los sillares de la presa

las grapas fueron labradas en la propia obra, pues de otra manera hubiese resultado imposible un ajuste tan preciso. Es notable destacar que, pese a que la obra nos llegó intacta y con los sillares instalados en su posición original, en el momento de desmontarla no apareció ninguna grapa ni restos que evidenciaran su existencia, por lo que sólo podemos aventurar que los empotramientos se hicieron con grapas de madera que no se nos han conservado.

Una característica técnica destacable consiste en que todos los sillares presentan agujeros para el anclaje de las castañuelas. Estos agujeros de anclaje se encuentran siempre en el centro del eje de simetría vertical, pero descentrados respecto al eje de simetría horizontal de las caras de los sillares, con el fin de que, al suspenderlos de la castañuelas su centro de gravedad quedase más abajo del punto de anclaje y se asegurase su estabilidad en el momento de izarlos. Teniendo en cuenta esta disposición de las mortajas, en una primera impresión resulta extraño que la mayoría de los sillares (26 frente a 17) hayan sido instalados justamente en contra de la posición natural marcada por su centro de gravedad. En realidad esto no resulta raro si se analiza todo el proceso desde su descarga a pie de obra hasta su instalación, valorando que los sillares vienen de la cantera sin terminar de labrar. Descargados del vehículo de transporte en la posición marcada por

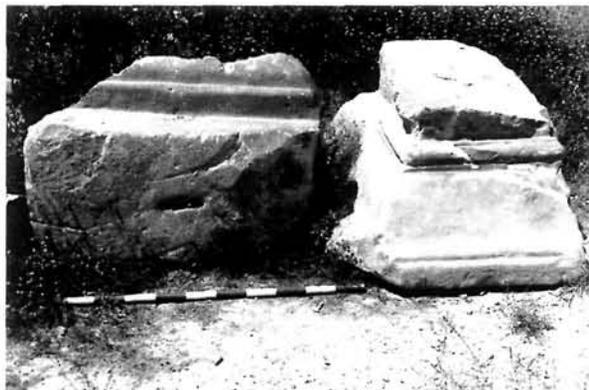
LÁM. 4. Elementos del podium del templo

Entre los elementos que permiten definir la existencia de un templo hay que destacar cuatro fragmentos de un *podium* moldurado, uno de ellos de ángulo, labrados en arenisca (lám. 4; fig. 5). Aparecieron en la fase previa a la intervención arqueológica, por lo que no podemos decir

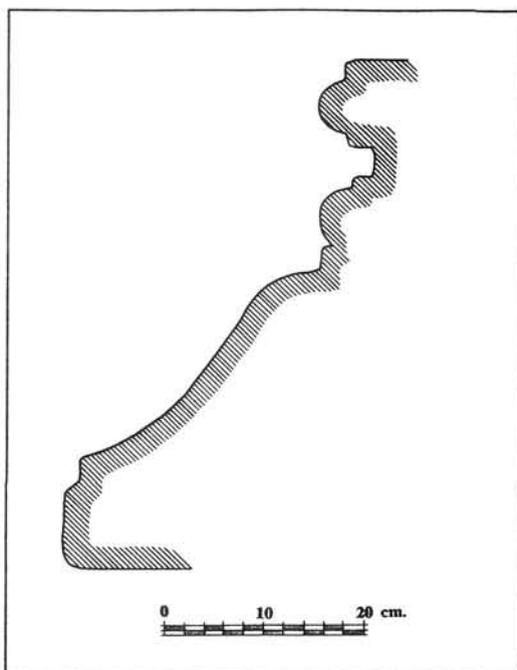
FIG. 5. Sección del podium del templo

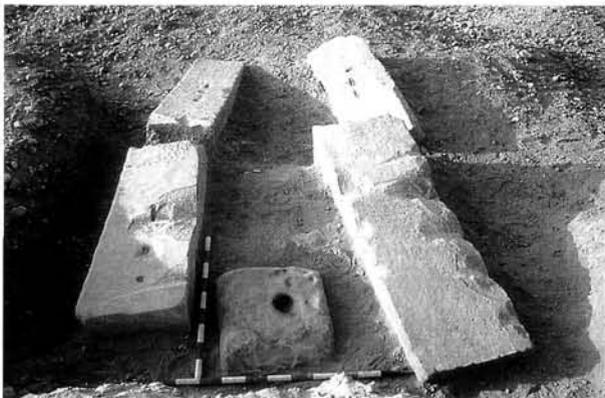
LÁM. 5. Sillares del templo

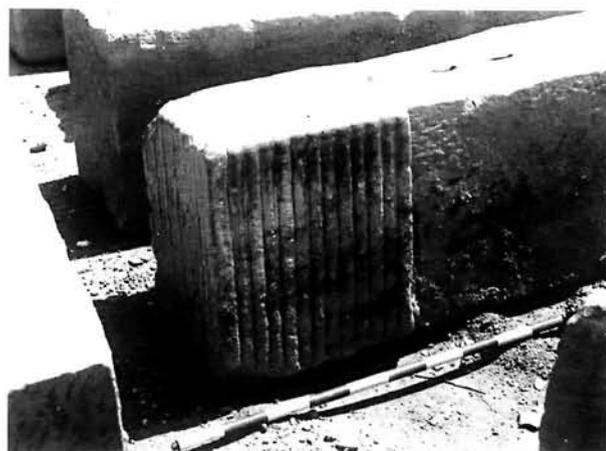
LÁM. 6. Detalle de uno de los sillares del templo en el que se observa la moldura de la pilastra.

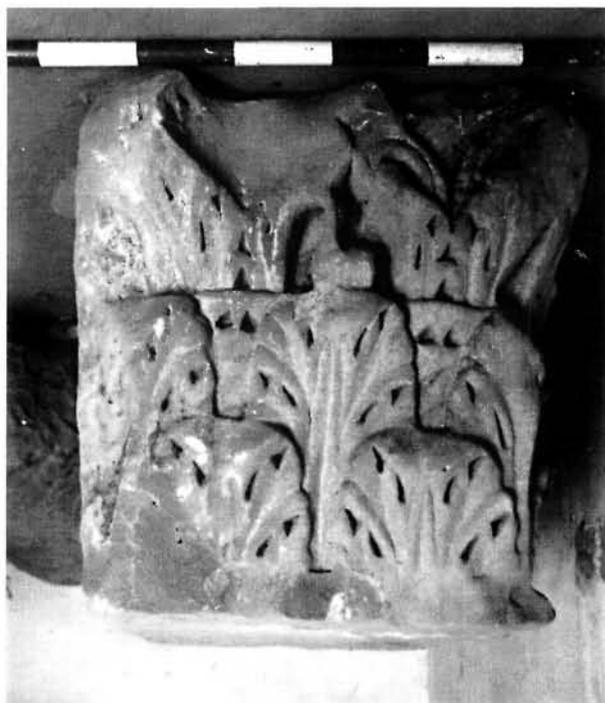
Está labrado en arenisca procedente del mismo entorno del yacimiento, al igual que todos los demás elementos arquitectónicos del conjunto. Corresponde a una pilastra de ángulo, por lo que tiene decoración solamente en el frente y en la cara exterior. Ambos frentes decorados son idénticos.

LÁM. 7. *Capitel corintio completo*

La base del capitel está decorada con un astrágalo en forma de bocel bastante deteriorado. En su frente se observa una primera corona compuesta por dos hojas de acanto y una segunda corona de tres hojas. Las hojas de la segunda corona arrancan desde el astrágalo del capitel y su extremo inferior es visible entre las hojas de la primera corona. El acanto tiene poco relieve y cada hoja está configurada por cinco lóbulos. La costilla consta de una incisión central flanqueada por dos incisiones simétricas divergentes hacia la base. Los lóbulos laterales de la primera corona se dividen en tres hojitas apuntadas, mientras que en la segunda corona el número de hojitas por lóbulo es de cuatro. Las hojas que forman las zonas de sombra se tocan pero no se superponen. Las zonas de sombra tienen la forma de un ojo oblicuo y están inclinadas. Los caulículos son verticales y axiales con las costillas de las hojas de la primera corona y presentan acanaladuras torsas. Su borde se alinea con los ápices de las hojas de la segunda corona y está decorado con sépalos en forma de triángulo invertido toscamente labrados y que delimitan unas zonas de sombra también

triangulares. De los caulículos nacen sendos cálices hechos con brotes de hojas de acanto, de tres lóbulos y con tres hojitas apuntadas en cada uno de ellos. Los ápices de cada hoja contactan en el eje del caulículo, dibujando unas zonas de sombra de forma sensiblemente triangular. De estos cálices nacen las correspondientes hélices y volutas y tanto unas como otras están labradas con una incisión central. Las hélices, que no alcanzan el extremo superior del *kalathos*, contactan directamente en el eje del capitel, que está marcado en esta parte por un cáliz con dos hojas unidas por la base, pero con ápices divergentes que conectan con las hélices. Este cáliz está bastante deteriorado y en ello ha influido la labra, puesto que se concibió separado del *kalathos*. De este cáliz debía de nacer el tallo perdido de la flor del ábaco. No conservamos el ábaco que fue trabajado en pieza aparte.

- Capitel corintio de pilastra, (lám. 7).

Las características formales del capitel permiten un acercamiento a su datación. Las coronas de hojas de acanto ocupan una altura del 67,2 % de la altura total del capitel sin el ábaco, proporción que orientativamente nos sitúa en época augustea o julio-claudia ⁸. Es característico también de los capiteles de esta época el que las hojitas de los distintos lóbulos se toquen pero no se superpongan, el que las zonas de sombra se dispongan de forma inclinada, así como el que las nervaduras

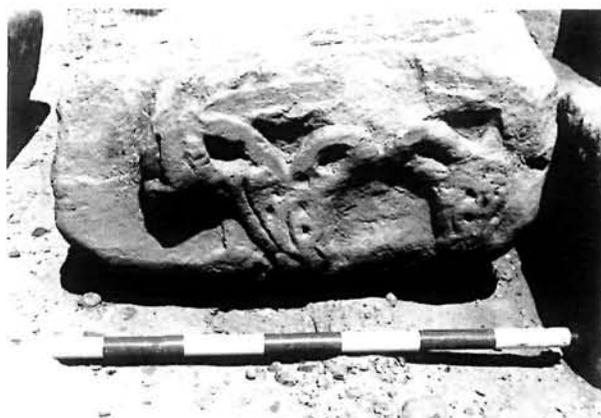
Apareció fuera de contexto arqueológico. Se trata de un capitel bastante deteriorado y con signos de reutilización posterior que apareció en las labores de construcción de la depuradora, en lugar incierto. El material utilizado para su confección es arenisca de procedencia local. Corresponde a la pilastra que decora un ángulo, por lo que sólo tiene decoración en dos lados. Presenta una mortaja de 3 por 3 cm. para un vástago de anclaje al ábaco en el centro del lecho. En el centro de la arista que forma el lecho con una cara de junta presenta una caja para grapa de sujeción

LÁM. 8. Fragmento de capitel corintio

Del capitel conservamos exclusivamente, en sus dos frentes, el borde de los caulículos, los brotes de acanto que salen de ellos, las volutas y las hélices. La parte inferior está perdida por una intervención de época posterior indeterminada, ya que podemos afirmar que el capitel se labró en una sola pieza. El esquema decorativo es ligeramente diferente al de la pieza anterior, ya que el borde de los caulículos no se decora con sépalos, sino con un cordoncillo. Los brotes de acanto también son diferentes, especialmente en el hecho de que surgen inclinados, lo cual nos sugiere que los caulículos también lo eran. Hélices y volutas son de nastro plano, también distintas a las del otro capitel. Además falta el cáliz en el centro del *kalathos*, aunque es posible que se haya perdido por las manipulaciones posteriores sufridas por la pieza. Con todo las semejanzas entre ambas piezas son destacables, no solamente en sus dimensiones, que son prácticamente idénticas, sino también en la forma de trabajar el acanto y en el hecho de que las hélices contacten entre sí, lo cual nos lleva a asignarle a este capitel una cronología semejante a la del analizado en primer lugar. Pese a las pequeñas diferencias compositivas respecto al capitel anterior, nos parece lo más probable asumir su colocación en el mismo edificio, aunque podría ser de una fase diferente.

- Fragmento de capitel corintio de pilastra, (lám. 8).

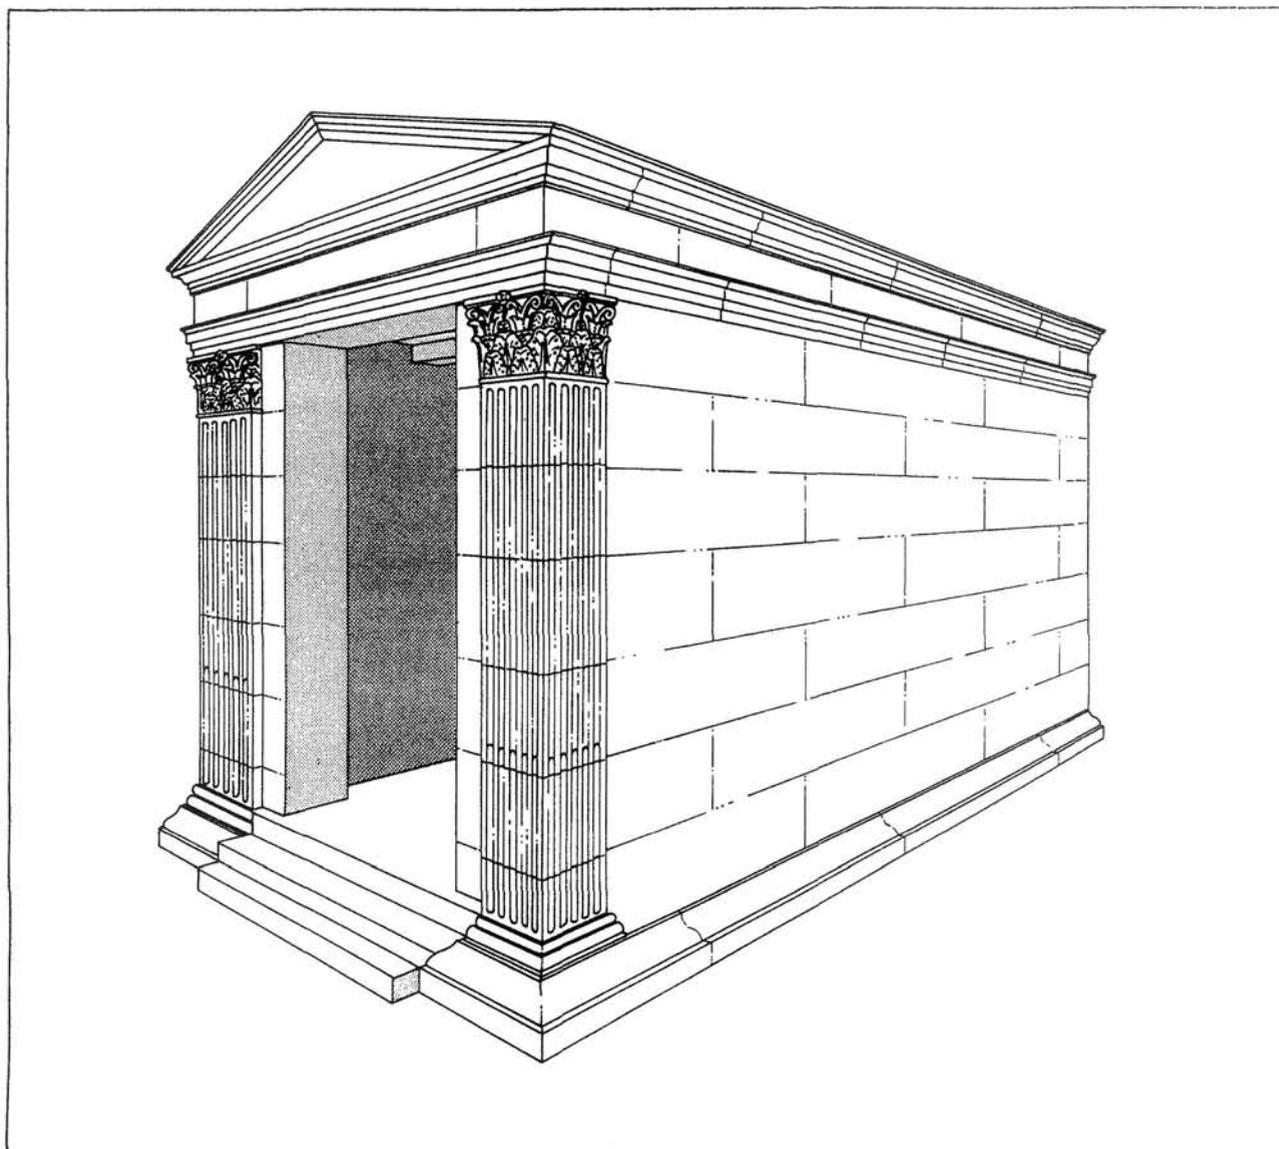
FIG. 6. Hipótesis de reconstrucción del templo

la altura casi completa del capitel, que permiten ciertas aproximaciones a la hora de intentar restituir parcialmente el alzado de este pequeño edificio. De esta forma, aplicando las proporciones vitrubianas a la hora de calcular la altura del fuste ¹¹, éste

alcanzaría un desarrollo mínimo de 4,08 m. El capitel, por su parte, muestra una diferencia sustancial con respecto a las proporciones propuestas por el autor latino, puesto que los 0,58 m. de altura conservada, a los que habría que añadir un mínimo de 9,6 cm. correspondientes a la altura del ábaco desaparecido, superan ampliamente la anchura del imoscapo.

Poco más podemos añadir sobre el resto de los elementos del alzado del edificio, si bien en nuestra hipótesis reconstructiva (fig. 6) añadimos, para mayor claridad, un entablamento tripartito de proporción constante y una cubierta a doble vertiente adecuada a una estructura como la que nos ocupa.

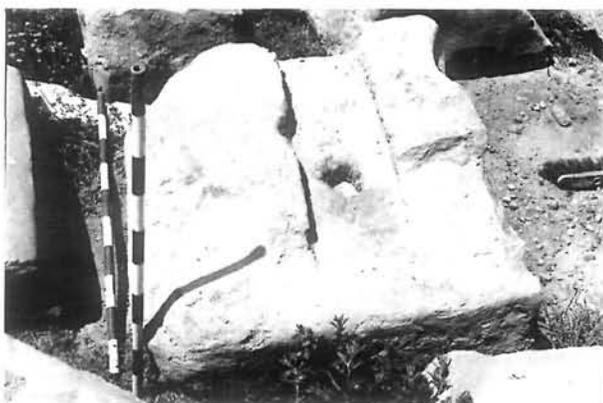
LÁM. 9. Pieza de la base del estanque

La hipótesis que permite hablar de la existencia de uno o varios *lacus* asociados a la presa se basa sobre todo en las especiales características de ocho piezas (lám. 9) que presentan una huella de encaje en su parte superior de dimensiones homo-

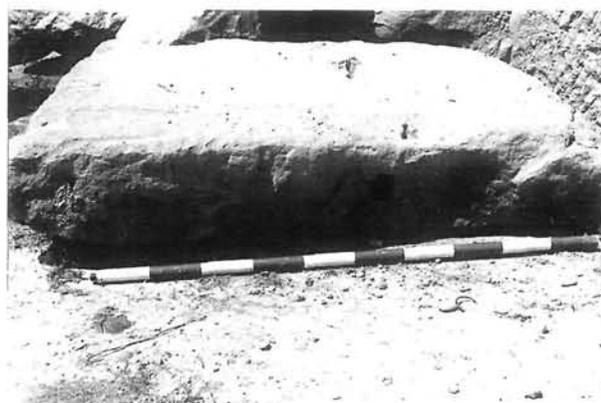
LÁM. 10. Pieza del estanque. Ortostato

géneas que, en nuestra opinión, servía para encastar otras piezas en forma de lajas u ortostatos que también han aparecido en la excavación (lám. 10). Tres de estas ocho piezas presentan, además, tallado en la huella de encaje, un orificio de forma aproximadamente cuadrada que serviría para encajar un pilar que permitiría la sujeción de estos ortostatos¹². También es rasgo definitorio de estas piezas la existencia, en su parte inferior, de una caja para grapa – dispuesta en diagonal – que serviría para anclar los sillares a unos cimientos que no hemos conservado. Siete de estas piezas fueron halladas en el proceso de excavación, si bien estaban fuera de su emplazamiento original, concentrándose todas ellas en un punto cercano al paramento de aguas arriba, con evidentes signos de haber sido arrojadas allí en la época en que la obra se utilizó como cantera. Todos los bloques son de dimensiones bastante homogéneas¹³. Las dimensiones de la caja que todas ellas presentan en su cara superior oscilan entre los 0,24-0,30 m. de anchura y los 0,09-0,16 m. de profundidad y

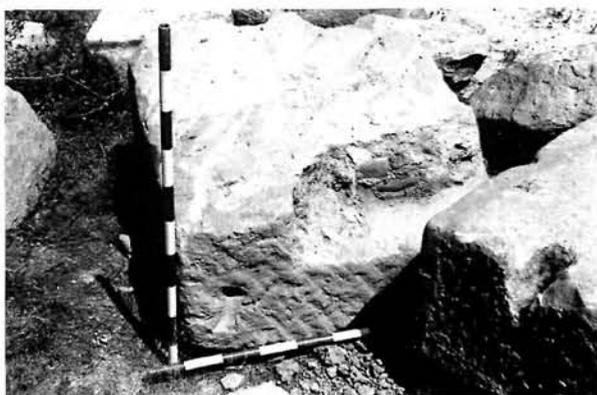
LÁM. 11. Pieza de la base del estanque. Sillar de esquina

A este listado de piezas con mortaja para encajar los ortostatos hay que añadir otra pieza (lám. 11), que presenta un rebaje en una esquina de su cara superior de 0,63 m. por 0,27 y 0,20 m. de profundidad. Esta característica sólo puede explicarse si consideramos el bloque como perteneciente a una de las esquinas del estanque, ya que encaja perfectamente con las piezas que acabamos de describir. Otro aspecto interesante que avala nuestra interpretación es la presencia de restos de mortero de cal adheridos al bloque ¹⁴.

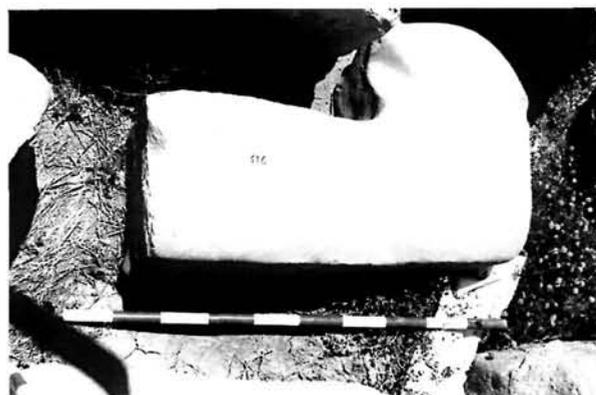
LÁM. 12. Pieza del estanque en forma de diedro

Posiblemente haya que poner también en relación con el estanque tres piezas en forma de diedro (lám. 12) puestas al descubierto en el proceso de excavación junto al paramento de aguas arriba de la presa, en el mismo lugar en que se concentran el mayor número de bloques pertenecientes a la base del *lacus*. Su interpretación no es tan evidente como las que hemos analizado hasta ahora. Pueden corresponder a las piezas de ángulo del vaso aunque parece poco probable ya que este puede muy bien construirse sin ellas (fig. 7). Es más probable que estas piezas estén en relación con el estanque, pero cumpliendo una función distinta: en la fuente de *Argentomagus* así como en la de *Aquae Segetae* se constata la existencia de piezas en forma de diedro dispuestas en los ángulos del estanque pero con la finalidad de servir de

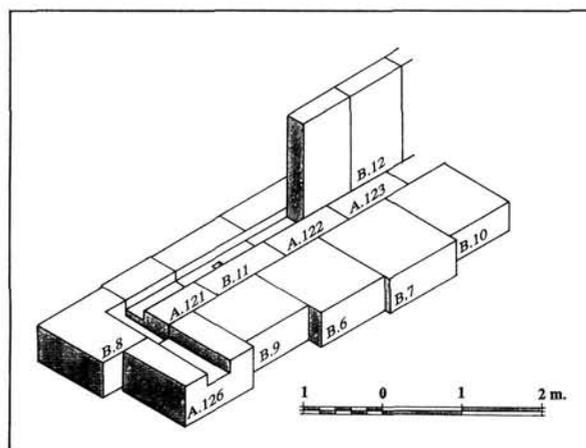
FIG. 7. Reconstrucción del sistema de ensamblado de las piezas del estanque.

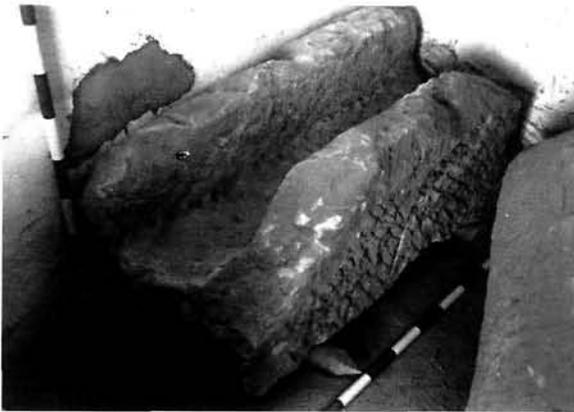
LÁM. 13. Bloque del canal de desagüe

La existencia de una conducción hidráulica en relación con la presa está probada por el hallazgo de cinco elementos arquitectónicos de arenisca tallados en forma de canal (lám. 13). Estas piezas no aparecieron en su emplazamiento original por lo que la naturaleza de su conexión con la presa es incierta, aunque lo más probable es que respondan al desagüe del *lacus*. Ninguna apareció en contexto arqueológico, si bien su lugar de aparición debió ser la zona en que se interrumpía el muro de la presa.

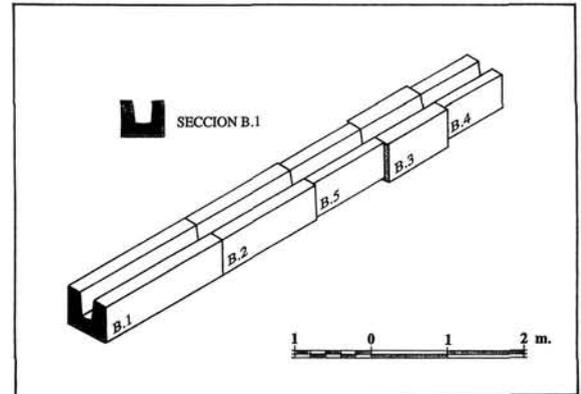
FIG. 8. Reconstrucción del sistema de ensamblado de las piezas del canal de desagüe.

Aunque la forma general de la canalización es fácil de restituir (fig. 8), sus características específicas son difíciles de señalar dada la descontextualización de las piezas. Sin embargo puede descartarse que nos encontremos con una conducción de agua rodada, ya que no conservamos ningún resto de aislante o mortero revistiendo el interior del canal, imprescindible para sellar las juntas entre las piezas. Lo más verosímil es que se tratase de un canal destinado a alojar un tubo de plomo, y más si tenemos en cuenta que el agua saldría a presión desde el estanque. Tales

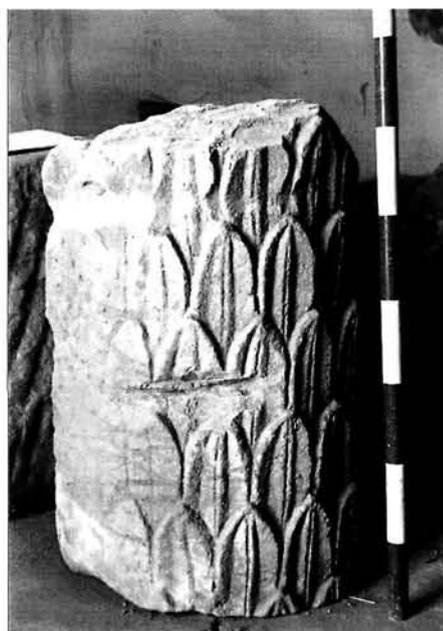
Un tambor de columna labrado en arenisca. Labores posteriores destinadas al aprovechamiento de la pieza, hicieron que su parte superior sufriese golpes o retoques muy burdos que le hicieron perder la anatisis que probablemente llevó, ya que ésta sí que se documenta perfectamente en su cara inferior. En este mismo momento la pieza sufrió la pérdida de su mitad en el sentido del eje, sin que se produjera un retoque o careado de la fractura resultante. Estos mismos trabajos de reutilización conllevaron, sin duda, su arrastre, pues en el centro de la cara decorada, se aprecia lo que no puede interpretarse más que como la huella dejada por un cable. Además, en la parte izquierda de esta cara, las hojas de agua presentan claros indicios de un fuerte rozamiento que casi ha provocado su desaparición.

La altura del tambor es de unos 0,64 m. y debe aproximarse mucho a la original, ya que el retoque que alteró la parte superior no fue muy profundo. De ello da buena prueba el que se haya conservado una caja para el izado e instalación del tambor. Esta mortaja se orienta alineada con el radio de la circunferencia

LÁM. 14. Tambor de columna con decoración vegetal

- Fragmento de columna vegetal (lám. 14)

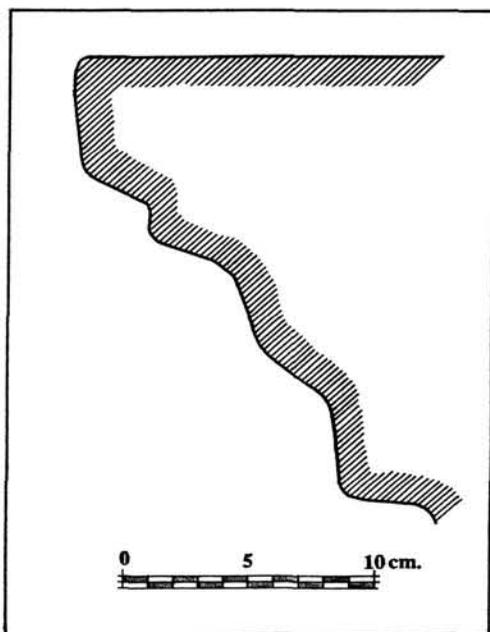
FIG. 9. Sección del fragmento de cornisa

- Fragmento de cornisa (fig. 9)

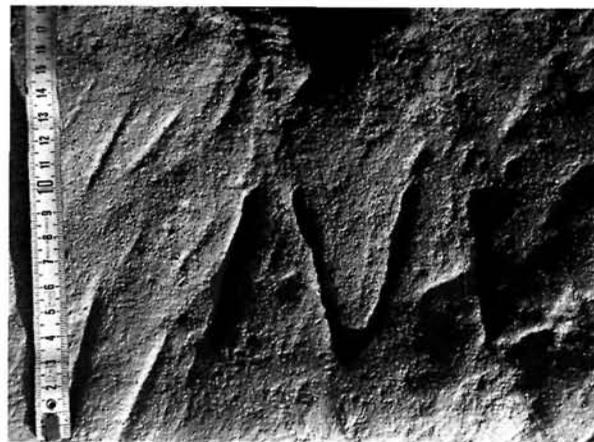
LÁM. 15. Marca en uno de los sillares de la presa

Uno de los múltiples sillares labrados en arenisca descubiertos por las máquinas antes de iniciarse las excavaciones. Probablemente pertenecía al muro de la presa, pues su anchura –83 cm.– es la misma que la de los sillares y tiene además en el lecho una caja para grapa semejante a la que llevan estos. Presenta anatisosis en una de las caras de junta. En uno de los laterales presenta tallada una marca que leemos con reservas como *IVI*. Puede tratarse de una marca de la cantera, pero parece poco probable. Quizá haya que interpretarla como una marca relacionada con las legiones. Una posible lectura sería *L(egio) VI*, aunque lo cierto es que en

- Fragmento de sillar con marca de cantero (lám. 15)

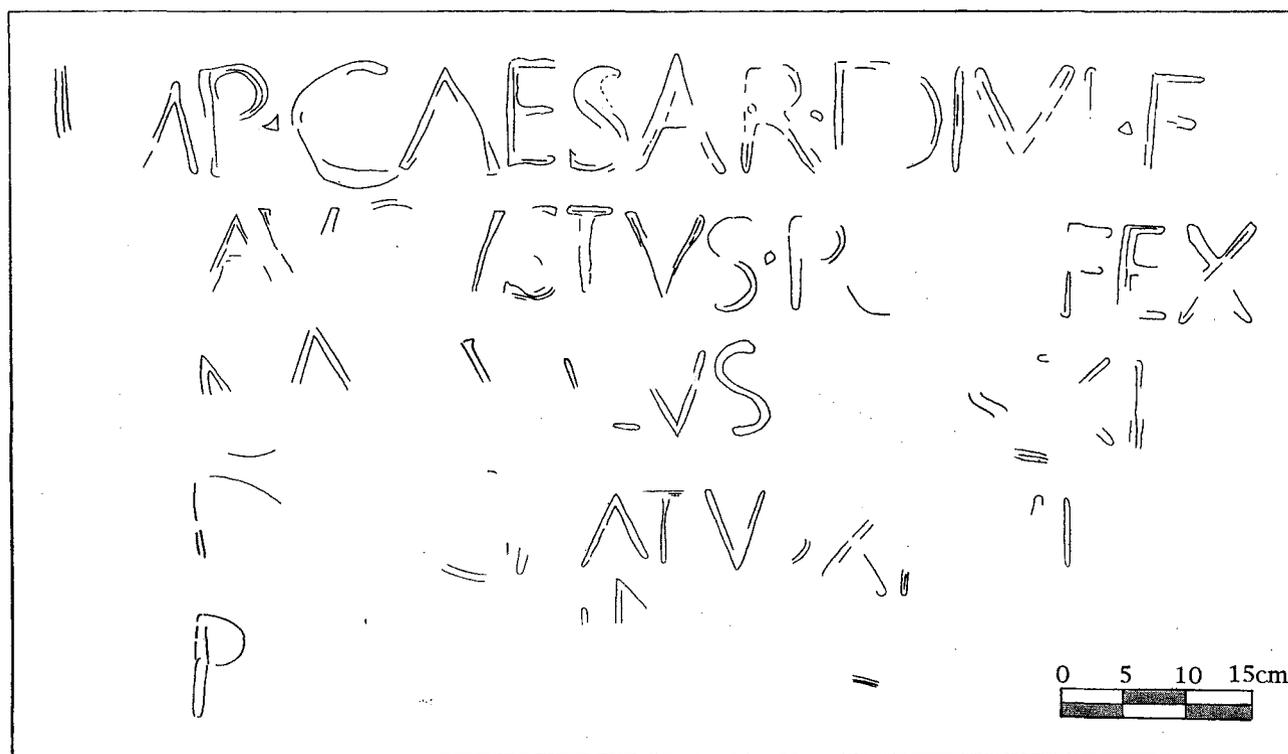
FIG. 10. Calco del miliario

- Miliario (fig. 10; lám. 16).

de Alfaro. El monumento está prácticamente completo. Su forma es la de una columna que no llega a ser perfectamente cilíndrica, ya que presenta una cara plana en la parte posterior, señal de que la pieza estaba adosada. Tampoco es homogénea en lo que a su diámetro respecta. Mide en su parte superior 0,57 m., pero se estrecha hacia su parte inferior, adoptando de este modo una forma ligeramente troncocónica. Su altura total conservada es de 1,38 m. Aunque está incompleto por su parte inferior no debe faltar una parte significativa y la rotura no afecta al campo epigráfico. Su parte superior es plana y presenta vestigios del trabajo de la piqueta del cantero. En toda su superficie ha actuado la erosión, lo que ha provocado la pérdida parcial del texto, pese a lo cual éste es legible en sus aspectos básicos. El campo epigráfico puede definirse aproximadamente partiendo de la conservación de las letras. Los ápices de la primera línea comienzan a 0,28 m. del extremo superior del cipo. La anchura del campo oscila entre los 0,83 y los 0,85 m., según las líneas en que se mida.

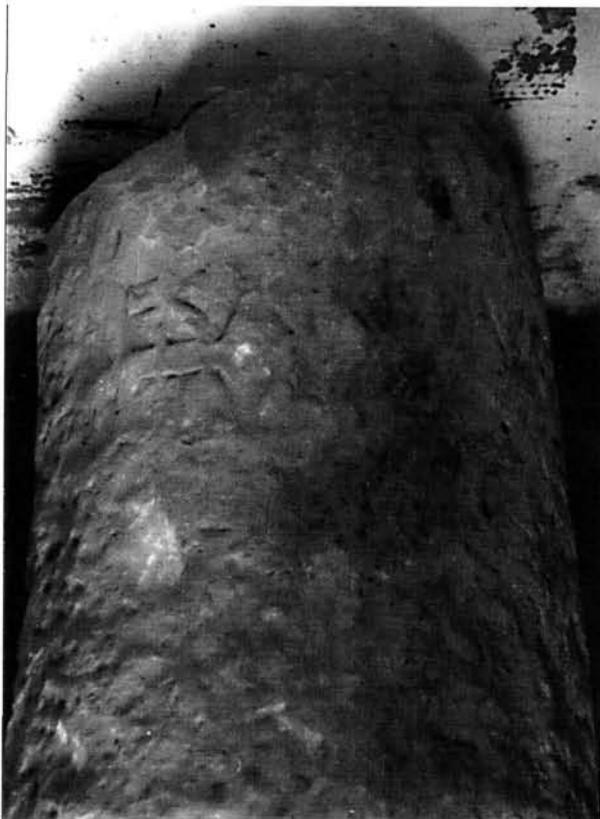
LÁM. 16. Miliario

La parte inferior del campo epigráfico es más difícil de precisar ya que en esta parte el texto se encuentra perdido, pero existen vestigios al menos de la quinta línea, cuyo extremo inferior debía localizarse, aproximadamente, a 0,81 m. del extremo superior del miliario, por lo que la altura total del texto conservado es más o menos de 0,53 m., sin que pueda precisarse con seguridad que esta quinta línea fuese la última del texto, pues este podría hacer constar además de los restituído, la salutación imperial, la *mansio* y la distancia a ésta en *milia pasuum*.

líneas, aunque guarda una cierta homogeneidad, varía desde 2,8 entre la primera y la segunda línea, a 2,5 cm., entre la segunda y la tercera, siendo difícil medirlo en las restantes, dado su grado de deterioro. El tamaño de las letras es mayor en la primera línea (9 cm.) que en la segunda (8 cm.). La anchura de las letras también es ligeramente mayor, como norma general, en la primera línea. Las palabras se separan por interpunciones simples a media altura en forma de punto. Las letras se disponen regularmente espaciadas en torno a 1 ó 2 cm. de distancia, mientras que el espacio entre palabras es más amplio pero no uniforme.
