## LESIONES Y PATOLOGÍAS DE LA FACULTAD DE FARMACIA DE LA UNIVERSIDAD DE SALAMANCA

### *Architectural Damages of the Faculty of Pharmacy of Salamanca University*

Paula GARCÍA SANTOS

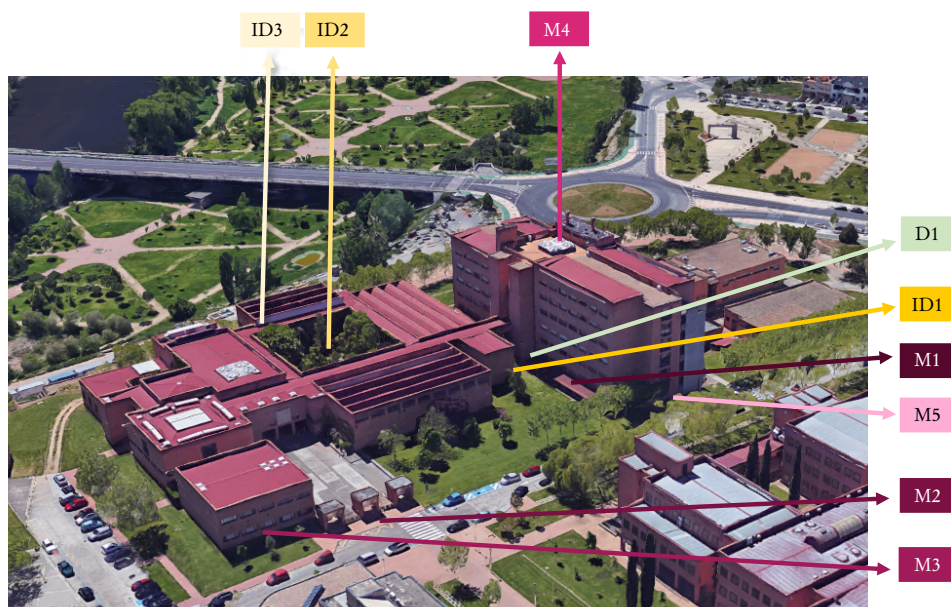
FIGURA 1. Ubicación de las patologías objeto de estudio (Google Earth, 2018). D1. Lesión Directa, mecánica, en fachada sur. ID1. Lesión Indirecta, de ejecución, en fachada noreste. ID2. Lesión Indirecta, de mantenimiento, en galería de claustro principal. ID3. Lesión Indirecta, de proyecto/ejecución en planta baja. M1. Lesión Mixta, física y de ejecución, en fachada sur. M2. Lesión Mixta, física, química y de ejecución, mantenimiento en elementos de acceso a la Facultad. M3. Lesión Mixta, química y de proyecto, en fachada este. M4. Lesión Mixta, física y de ejecución, en lucernarios de la cubierta. M5. Lesión Mixta, mecánica y de proyecto, en bloque de departamentos.

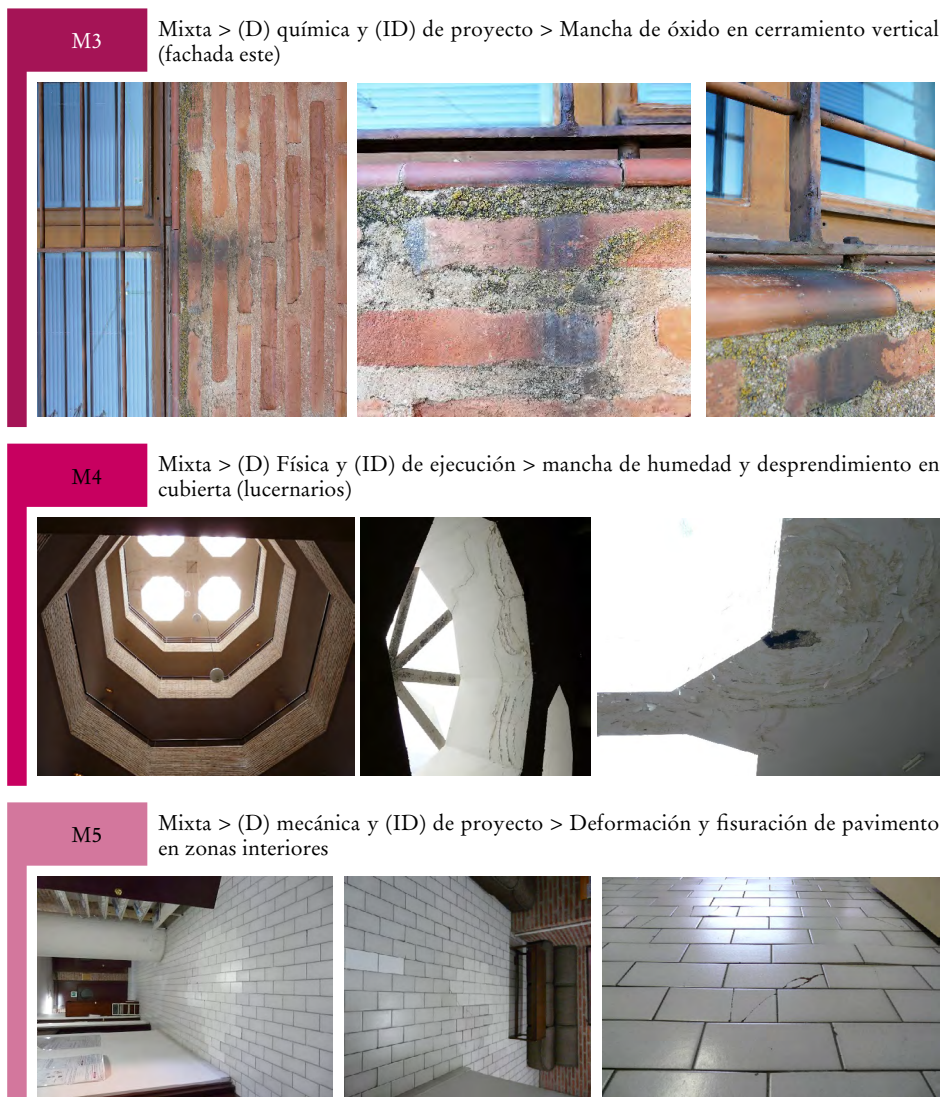
FIGURA 2 continuación. Documentación gráfica por lesión (García, 2017).
