AQUAE PLUVIAE ET CADUCAE. SISTEMAS DE DRENAJE E IMPERMEABILIZACIÓN FRENTE A LA ESCORRENTÍA SUPERFICIAL EN AUGUSTA EMERITA (MÉRIDA, ESPAÑA) Y MIROBRIGA (SANTIAGO DO CACÉM, PORTUGAL)

Aquae pluviae et caducae. Drainage and Waterproofing Systems to Avoid Surface Runoff in Augusta Emerita (Mérida, Spain) and Mirobriga (Santiago do Cacém, Portugal)

Jesús ACERO PÉREZ* y Catarina FELÍCIO**

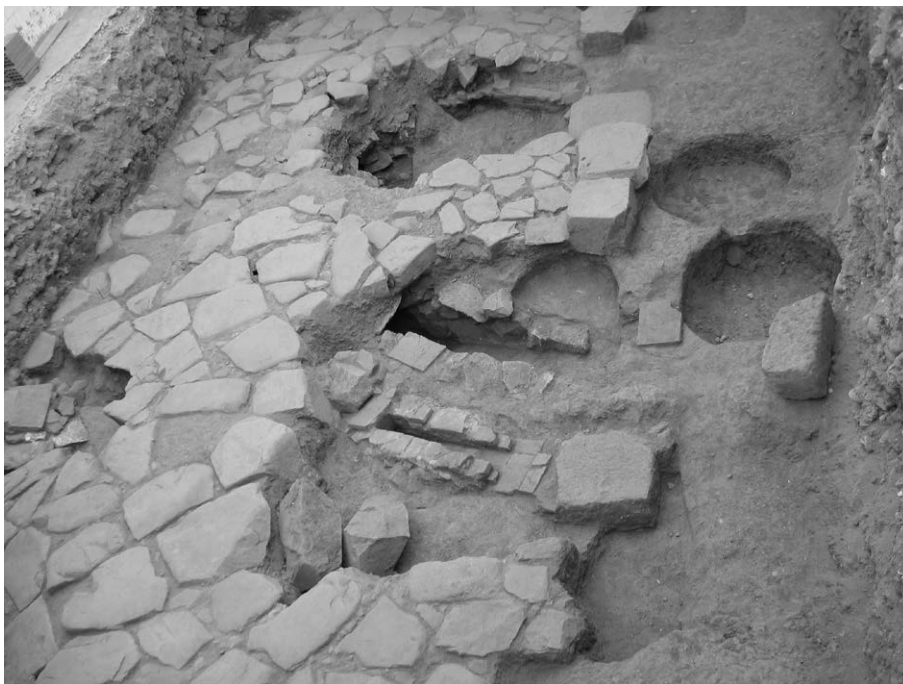
FIG. 2. Canales viarios que parten desde los soportes del pórtico de un cardo minor; en el centro otro canal procede del inmueble aledaño en la actual cl Almendralejo, 11, de Mérida (P. Delgado, Consorcio de Mérida).

Es un detalle significativo, en cuanto a los imbornales, que algunos de ellos se localicen junto a los soportes graníticos de los pórticos laterales (Fig. 2), lo que parece revelar que también se encargaban de evacuar las aguas llovedizas procedentes del tejado de los soportales (Acero, 2018: 181). Hay que suponer, así pues, la existencia de canalones en los aleros de los tejados, desde los que partirían tuberías bajantes adosadas a las columnas de los pórticos, hasta alcanzar los imbornales a pie de calzada.

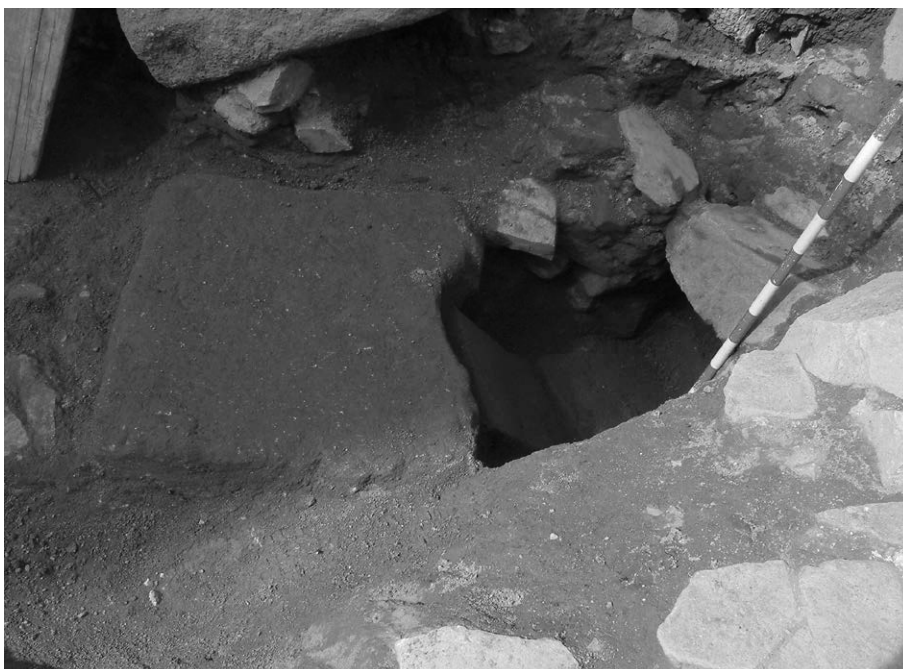
FIG. 3. Soporte del pórtico de un cardo minor retallado para permitir el encaje de la tapa de un imbornal en la actual cl Pizarro, 2, de Mérida.

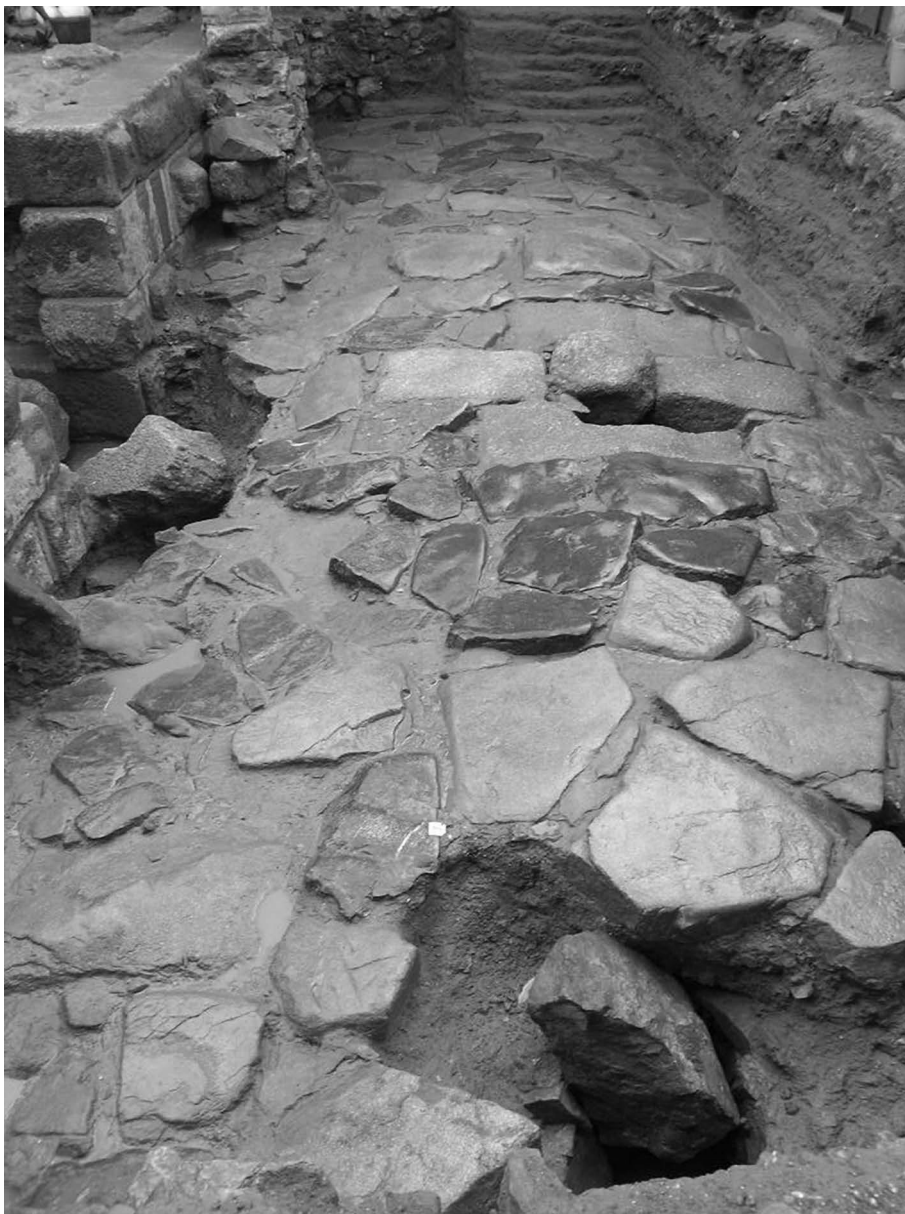
FIG. 4. Boca de registro en el decumanus minor localizado junto al templo de la actual *cl Viñeros, 3*, de Mérida (E. Palma, Consorcio de Mérida).

decumanus de la actual cl Viñeros, la pieza granítica que servía de tapadera no cubría el hueco completo (Palma, 2009: 363), dejando una ‘ranura’ de aproximadamente 30 x 57 cm por donde entraba el líquido, a no ser que en origen también esta parte se encontrase taponada por otras piezas pétreas menores no conservadas (Fig. 4).

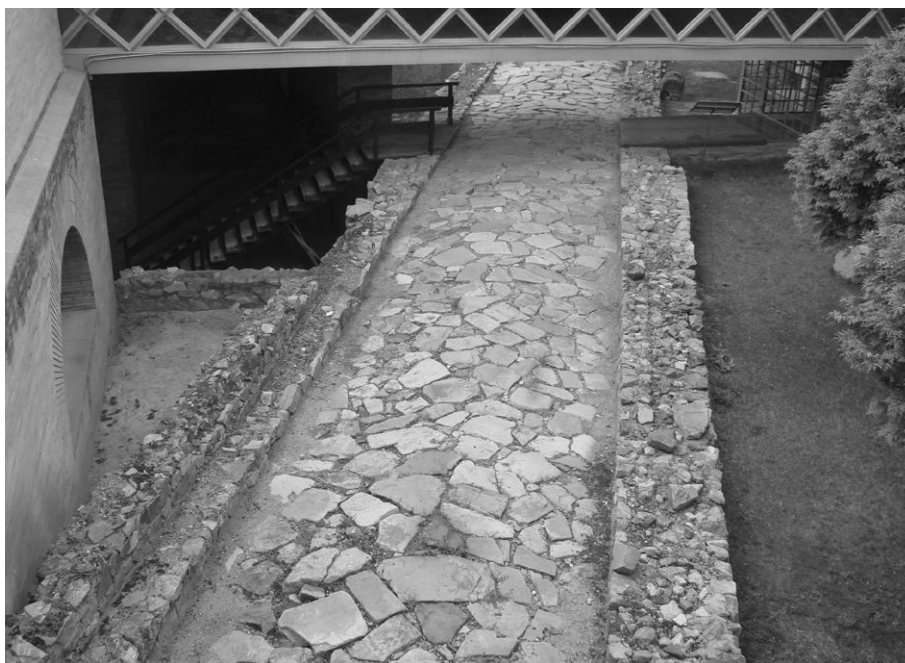
FIG. 5. *Aterrazamiento y muros laterales en la calzada extramuros conservada en el Museo Nacional de Arte Romano de Mérida.*

(Sánchez Barrero, 2010: 113, fig. 78), o en la calzada conservada en la cripta del Museo Nacional de Arte Romano, en este caso delimitada por muros corridos en las márgenes, pero sin terraplén, o con una elevación muy somera, han sido documentados en el solar del antiguo cuartel Hernán Cortés (Sánchez Hidalgo *et al.*, 2019) y en la barriada de Plantonal de la Vera (Sánchez Hidalgo, 2017). Estos muros en las márgenes, cuando existía terraplén, también desempeñaban un papel esencial en la contención de las tierras que lo componían⁵.

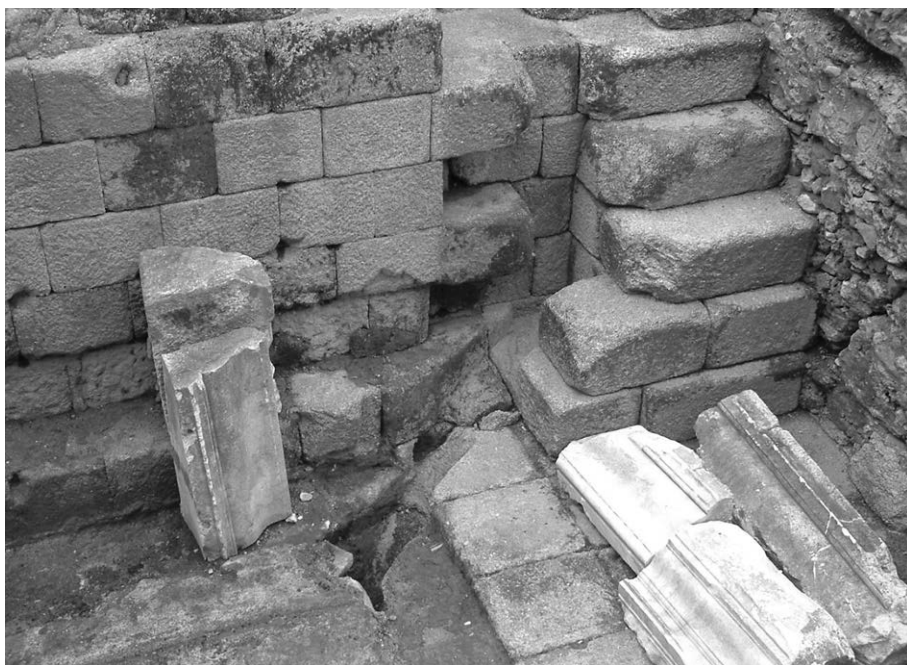
FIG. 7. *Bajante en el templo del conjunto provincial de culto imperial en la actual c/ Holguín, 37 de Mérida (Mateos y Pizzo, 2006: fig. 130).*

49 cm, ejecutada entre los sillares que conformaban la pared del *podium* (Fig. 7). Parece probable que en su interior se alojase una tubería, hoy perdida, que tenía continuidad a través de una canalización de desagüe conservada bajo el pavimento de la plaza.

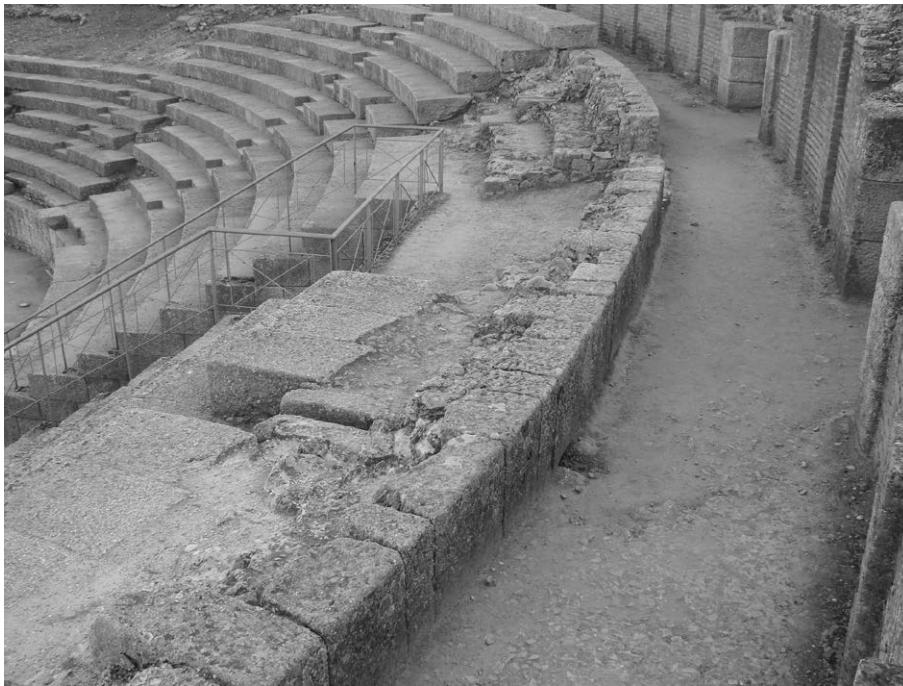
FIG. 9. Sumidero y canal en la praecinctio entre la ima y la media cavea del anfiteatro emeritense.

También hubo preocupación por mantener libres de agua las principales zonas de paso en ambos edificios, aunque aplicando soluciones muy sencillas. Así, en las *praecinctions* del anfiteatro una serie de sumideros y pequeños canales de desagüe colocados a intervalos regulares evitaban la acumulación de agua en los corredores, pero desviando el líquido hacia el graderío, por donde se deslizaba libremente, en superficie, hasta alcanzar la *arena* (Fig. 9). Un sistema semejante, a través de pequeños orificios de desagüe, se habilitó en el teatro para evitar el encharcamiento en los seis pequeños corredores radiales que conectaban la *crypta* interior con la *ima cavea*. Asimismo, una reforma afectó a los vomitorios de la fachada semicircular del teatro cuando, probablemente en época bajoimperial, la

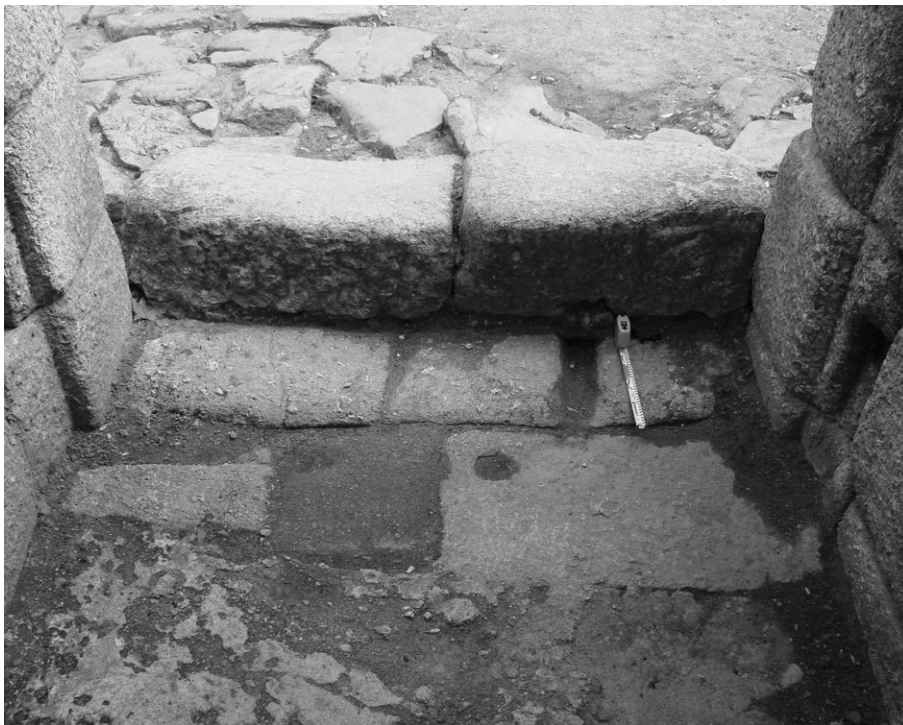
FIG. 10. Canaleta en el rellano de uno de los vomitoria de acceso al teatro emeritense.

calle fue recrecida (Alba, 2001b: 404 y 406), quedando a mayor altura que los propios umbrales, por lo que hubo que habilitar en las entradas, según los casos, uno o dos peldaños de granito. Para evitar el encharcamiento, particularmente en aquellos *vomitatoria* con escaleras para acceso a la *media* y *summa cavea*, en los que se creaba un rellano, se protegió el suelo con un grueso pavimento de *opus signinum* y fueron ejecutadas unas canaletas excavadas en los umbrales (Fig. 10). Dichas canaletas parecen tener continuidad, ya en forma de canales de fábrica, bajo la vía circundante, hasta desembocar en la cloaca allí existente. Para minimizar la entrada de agua en los vomitorios desde la calle, esta fue provista de un perfil ligeramente cóncavo, con una leve depresión en su eje, siendo el único caso con esta sección documentado hasta ahora en Mérida⁶.

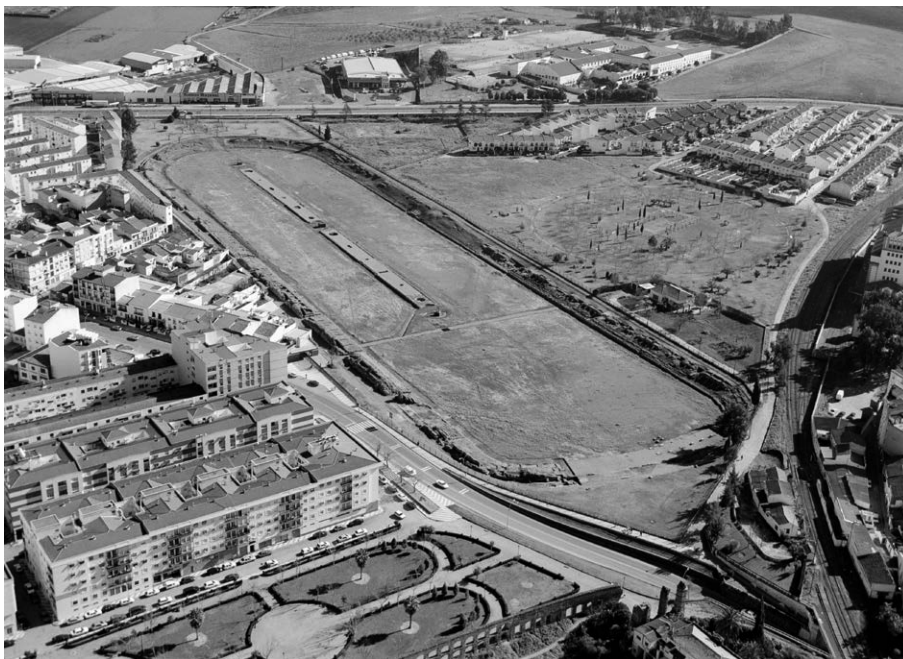
FIG. 11. Vista aérea del circo de Mérida desde el NO, en la que se observa el trazado del canal que cruza perpendicularmente la arena y del desagüe del euripus occidental (Consortio de Mérida).

Por último, el circo, el mayor de los edificios de espectáculos, fue levantado en una posición extramuros, al noreste de la población, en una zona con declive hacia el cercano río Albarregas. De hecho, su construcción parece haber interrumpido una pequeña vaguada que hubo que canalizar a través de un conducto que cruza perpendicularmente el edificio de norte a sur, pasando junto al extremo occidental de la *spina* (Fig. 11). Aunque inicialmente fue considerado como un canal de drenaje de la arena (Mélida y Macías, 1929: 7), la ausencia de sumideros en su cubierta invalidaría tal interpretación, a lo que se suma el hecho de atravesar todo el edificio, evidenciando que su función primordial era canalizar una corriente de agua proveniente del exterior, tal como han planteado las últimas investigaciones sobre el edificio (Montalvo *et al.*, 1997: 251; Gijón y Montalvo, 2011: 199). No obstante, el conducto también acabó por cumplir una función como colector, puesto que en una fase posterior se le conectó, rompiendo su fábrica, el canal de evacuación del *euripus* occidental. Otro

conducto en el extremo opuesto de la *spina* permitiría el desagüe del *euripus* oriental, aunque en este caso el corto tramo documentado impide conocer su destino final (Montalvo *et al.*, 1997: 250). Al margen de estas canalizaciones no parece que existiera en la *arena* una infraestructura orientada específicamente al drenaje de la pista. En este sentido, la escorrentía superficial fluiría libremente, favorecida en su movimiento por la pendiente natural orientada hacia el lado norte, desde donde alcanzaría el exterior del edificio saliendo directamente a través de los vomitorios, todos ellos abiertos en este flanco al mismo nivel de la *arena*.

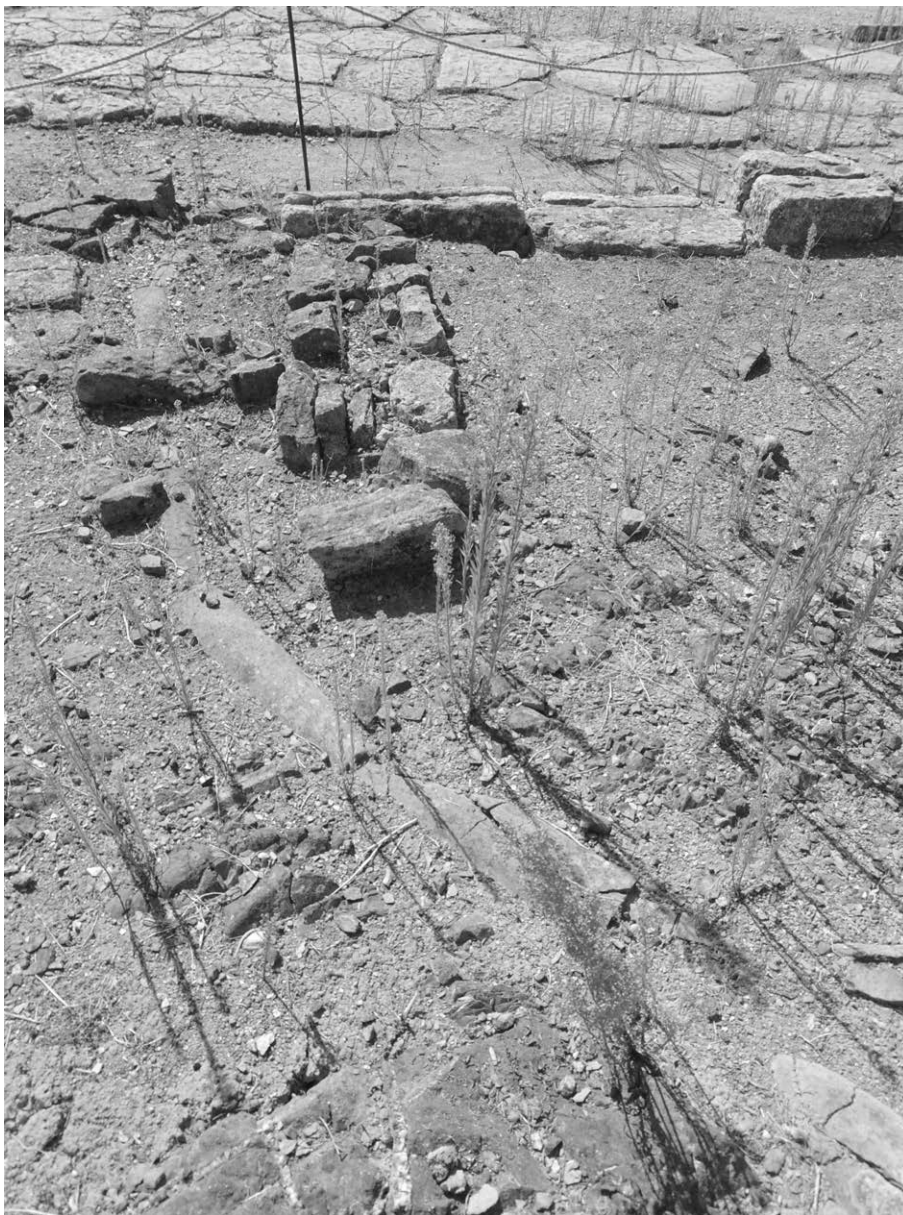
FIG. 13. *Punto de vertido de un canal procedente de la Casa da Calçada en la superficie de la vía III de Mirobriga (cortesía de F. Sousa).*

Todas las calzadas se presentan empedradas con losas de caliza turbítica de tamaños y formas irregulares, salvo en los tramos con escaleras, donde se emplearon bloques pétreos bien escuadrados para conformar los peldaños. Hasta el momento no se han documentado aceras laterales ni pórticos, salvo los porches que, con diferente grado de monumentalización, enmarcan la entrada de la Casa da Hospedaria/Casa 22 (Cortés, 2018: 153) y de la Casa 8 (Oberhofer, 2018). Tampoco existe en *Mirobriga* un verdadero sistema de evacuación subterráneo, solo utilizado en los complejos termales. Por consiguiente, los residuos líquidos originados en los distintos edificios eran directamente depositados en la superficie de las calzadas, que, a su vez, se encargaban de arrastrar el exceso de líquido que no se infiltraba por los intersticios entre las losas. Este sistema implicaba que tanto las aguas pluviales como las aguas usadas provenientes de las casas, talleres y *tabernae* confluyeran en la calle, donde la escorrentía se deslizaba gracias a la adaptación de las vías a la inclinación natural del terreno (Fig. 13).

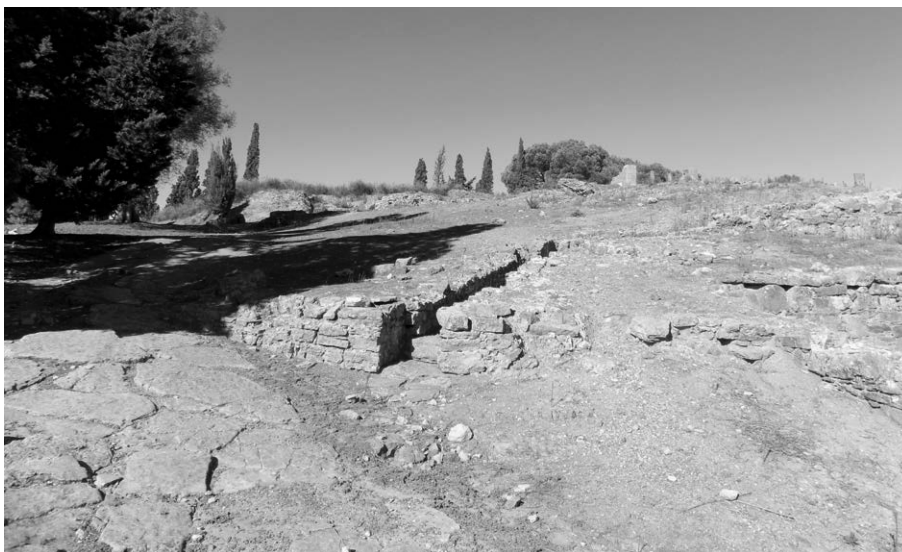
FIG. 15. Canal encargado del drenaje del de la plaza del foro mirobrigense (arriba dcha.) y su punto de vertido junto a la vía IV (izqda.).

Este conducto es el único identificado en la ciudad que corre por debajo de una calle –vía xv–, aunque solo en parte de su trazado, en el que, además, se distinguen dos fases constructivas. En origen desaguaría en la vía iv, que delimitaba el lado oeste del complejo forense. Posteriormente, cuando fue construido el denominado Edificio B, en torno a la época de Nerón-Vespasiano (Quaresma *et al.*, 2020: 127), su trazado se prolongó contornando este nuevo inmueble y pasando a desaguar hacia la vía vi, donde dejaba salir el agua en superficie (Fig. 15).

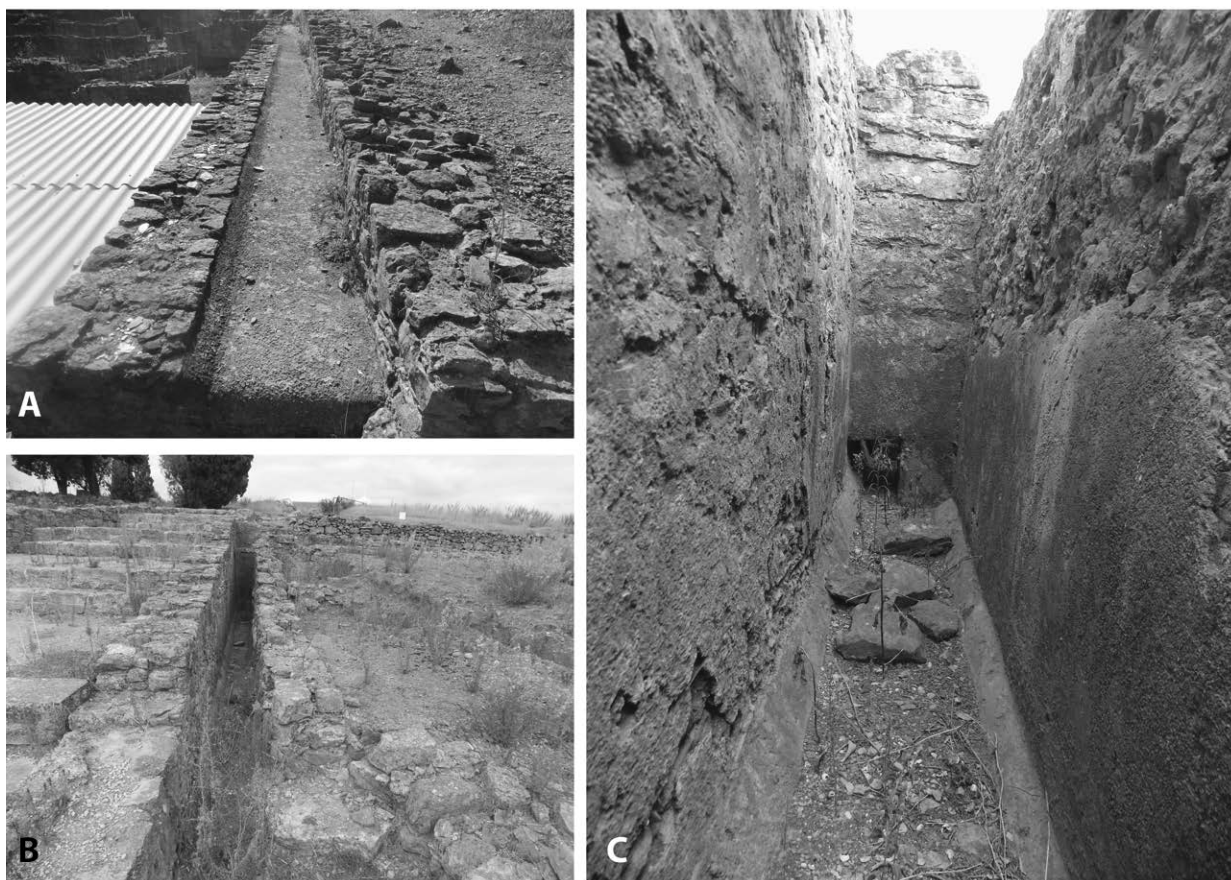
FIG. 17. Paredes dobles en Mirobriga: A) *Termas Este*; B) *Edificio A*, en el lado O, delimitado por las escaleras de la vía XI; C) *Edificio A*, interior del lado N.

Aunque ambos inmuebles utilizaron la rivera, el sistema del segundo edificio es más complejo, lo que denota una evolución en el conocimiento del terreno y su comportamiento¹⁴. Sin embargo, no fue posible canalizar todo el caudal de la rivera hacia la red de evacuación, en particular el proveniente de la ladera existente al N de los edificios y que era susceptible de damnificarlos. Es por ello que en fases posteriores fueron construidas diferentes estructuras de protección. Así, en las *Termas Este*, a lo largo del límite norte fue levantada una estructura de paredes dobles, con una anchura máxima de 98 cm, impermeabilizada con *opus signinum* (Fig. 17A), además de

C) Paredes dobles. Estructuras formadas por el muro delimitador de un edificio antecedido por una pared paralela a escasa distancia –entre 38 y 98 cm–. El espacio de separación queda impermeabilizado con *opus signinum*, tanto en el suelo como en los paramentos. En los dos casos conocidos, ambos en edificios públicos –Termas Este y Edificio A–, se sitúan en los flancos más expuestos a la escorrentía de las laderas del terreno (*vid. supra* Fig. 17). Por su morfología este tipo de estructura se asemeja a las soluciones empleadas en criptopórticos que refiere Giuliani (2006: 158, fig. 12), así como a la descripción que ofrece Vitruvio (*De Arch.* 7. 4. 1) para la construcción de paredes dobles en lugares de gran humedad. No obstante, las condiciones de conservación de los dos casos mirobrigenses impiden concretar cómo se resolvería el remate superior, por lo que se pueden plantear dos hipótesis: o bien que existiera una cubierta, de modo que el espacio interno funcionase como una cámara estanca para acumular
