# LAS TERMAS LEGIONARIAS DE LEÓN. ANÁLISIS E INTERPRETACIÓN ARQUEOLÓGICA DE SU ÁNGULO SURESTE

## *Legionary fortress baths of León. Analysis and archaeological interpretation of its southeast corner*

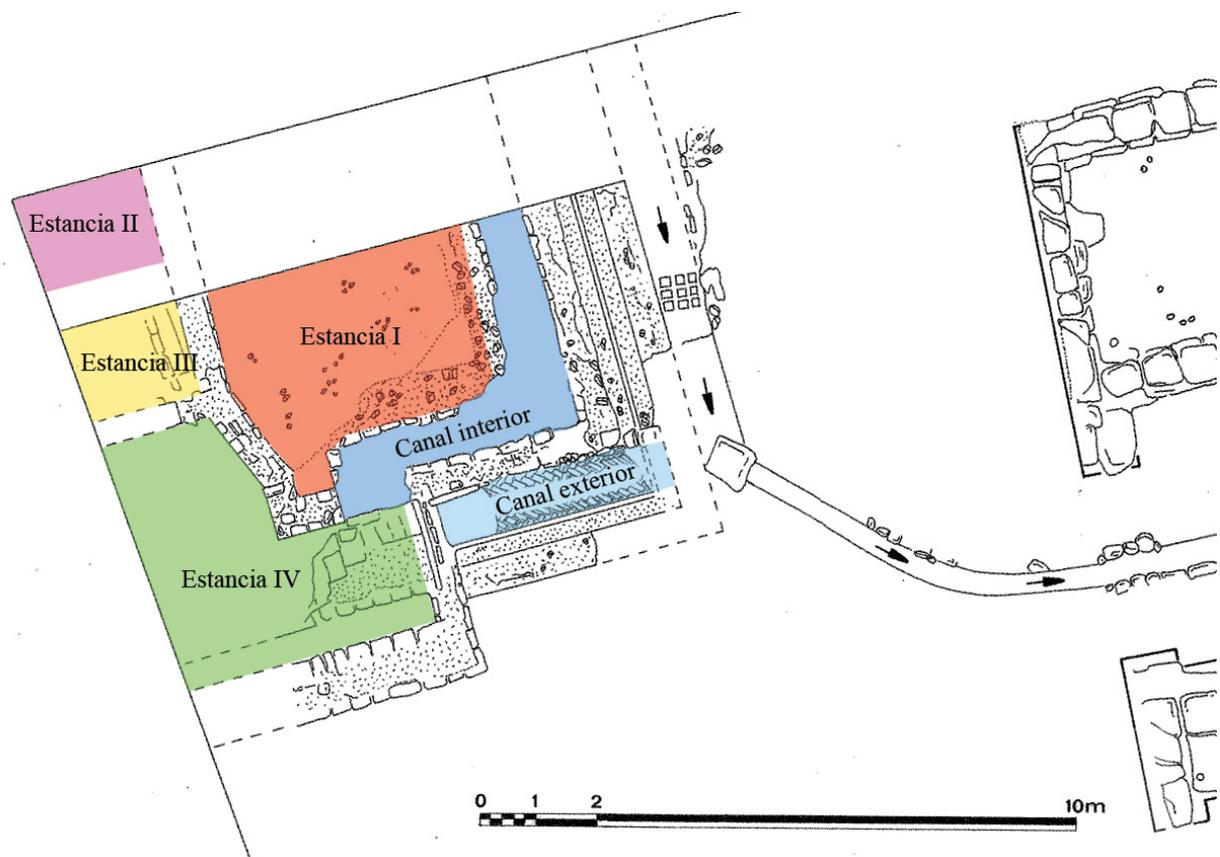
FIG. 2. *Planimetría de la intervención arqueológica en el Sector Termas de Puerta Obispo (a partir de Morillo y Durán con tonalidades añadidas).*

constructivas y materiales, este ámbito constructivo se encontraba en relación con las termas legionarias subyacentes bajo el templo gótico (Fig. 2). El avance de las excavaciones fue revelando diferentes construcciones y rellenos, que evidenciaban una ocupación continuada e intensiva desde el s. I d. C. hasta el s. XIII. Su interpretación se veía dificultada por la gran complejidad constructiva, debido a la superposición de estructuras de diferentes épocas asociadas a unidades estratigráficas tanto negativas como de relleno. Todas ellas estaban cubiertas por una capa de regularización de tierra con abundantes materiales cerámicos y constructivos modernos y contemporáneos, depositada con posterioridad al derribo de la puerta gótica a comienzos del s. XIX –UE 5000–.

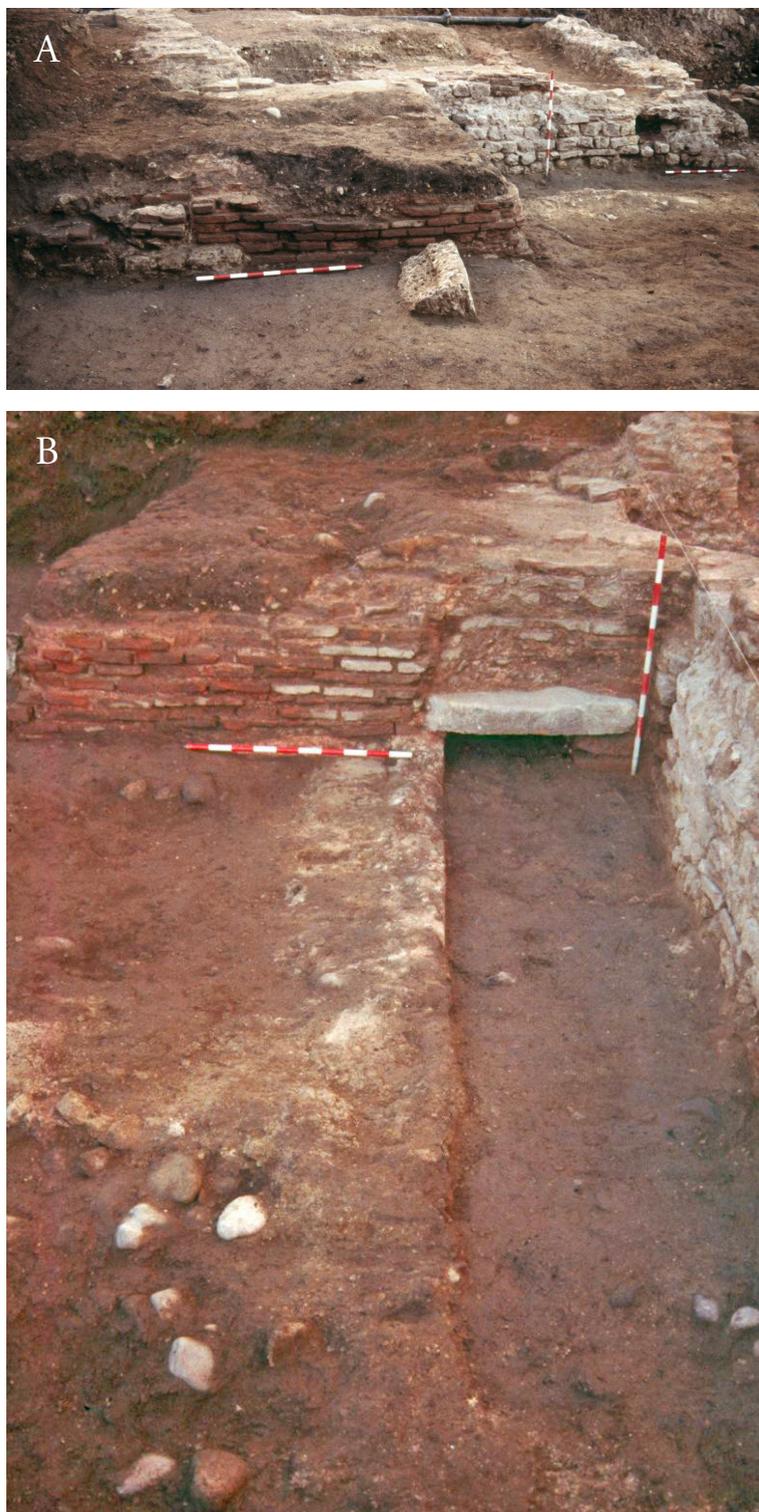
FIG. 3. A) Vista general de las excavaciones desde el lateral S; B) excavación del canal exterior de las letrinas –UE 5043– desde el E (García Marcos).

yuxtapuestos con diferentes fábricas, que se pueden adscribir al menos a tres fases constructivas (Fig. 3A y B). Uno de los aspectos que debemos destacar es que en realidad más que ante muros propiamente dichos estamos ante cimentaciones e infraestructuras, ya que el alzado conservado de los paramentos en ningún caso superaba los 0,40/0,50 m. Las limitaciones de este tipo de información resultan evidentes de cara al conocimiento de las estancias a nivel de suelo. Sin embargo, la desaparición de los pavimentos y alzados de los muros permite conocer con mucho mayor detalle la secuencia constructiva del edificio, algo de enorme importancia para el caso de edificaciones con numerosas reformas y readecuaciones a nivel de infraestructuras, como suelen ser las termas romanas. Este aspecto no es posible verificarlo en edificios mejor conservados, ya que sería preciso desmantelar los

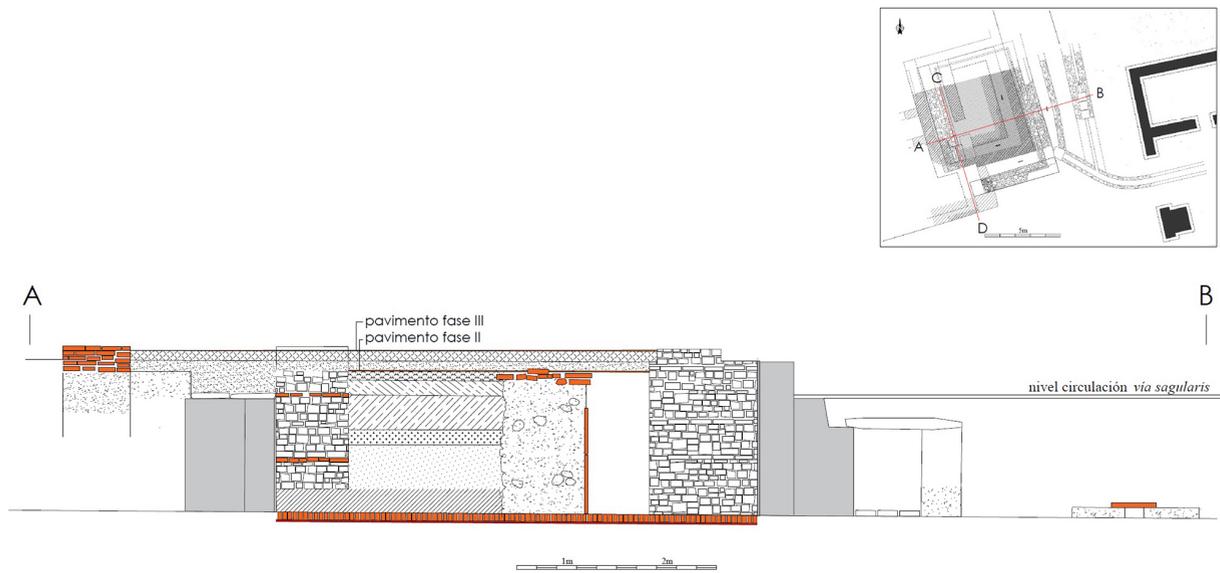
FIG. 4. *Sección arqueológica A-B (este-oeste) del área de las termas del Sector Puerta Obispo (Morillo y Durán).*

En este trabajo presentaremos en profundidad solamente los resultados de las unidades estratigráficas tanto constructivas como deposicionales asociadas a las construcciones romanas (Figs. 4 y 5).

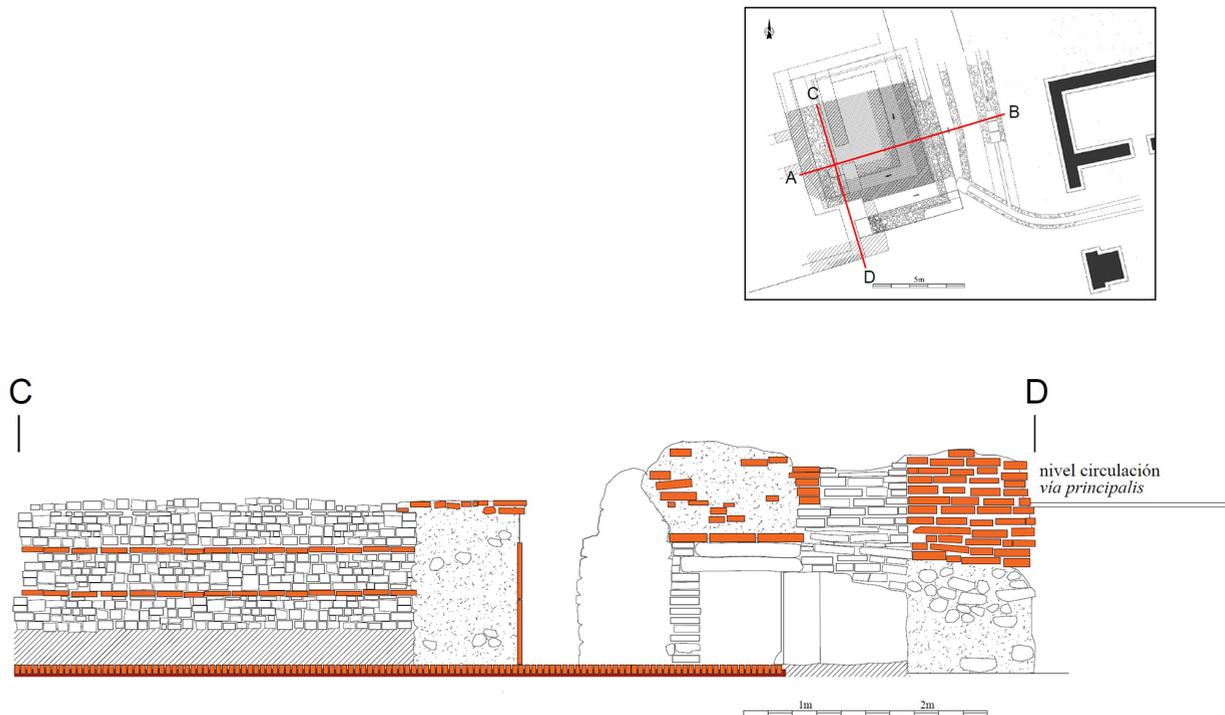
FIG. 5. *Sección arqueológica C-D (norte-sur) del área de las termas del Sector Puerta Obispo (Morillo y Durán).*

En el lateral este de la antigua piscina, el muro perimetral exterior –UEM 5020A– fue retallado a dos alturas: un nivel inferior donde, como hemos señalado más arriba, queda la huella de encaje de la tapa de la nueva atarjea –UE 5041– que se proyectaba unos 24 cm. A una cota de unos 30 cm por encima del anterior, se observa un nuevo retalle del muro perimetral de la estancia del antiguo *frigidarium*, cuya anchura es de unos 0,54 m. Esta nueva superficie de nivelación nos está indicando claramente su relación con la cota de la calle que discurría paralela a las defensas campamentales –*via sagularis*–, que se recreó respecto al periodo anterior en relación con toda la reforma urbanística de este sector (Fig. 5).

—aprox. 2 pies—. Dicho muro —UEM 5001—, cuyo alzado conservado no supera los 30-40 cm, constituye la fachada oriental de un nuevo edificio que se erige sobre los restos del anterior, que se proyectaba hacia el norte más allá del actual muro-pantalla de hormigón. Empleando un relleno de *opus caementiticum*, la cimentación del nuevo muro perimetral oriental se enrasa con la tercera superficie de nivelación del paramento del *frigidarium* precedente. Se define así una plataforma de 0,7 m de anchura, cuyo perfil en alzado se mostraría como un escalón resaltado sobre la superficie de rodadura de la *via sagularis*, que debemos interpretar tal vez como una acera (Fig. 5).

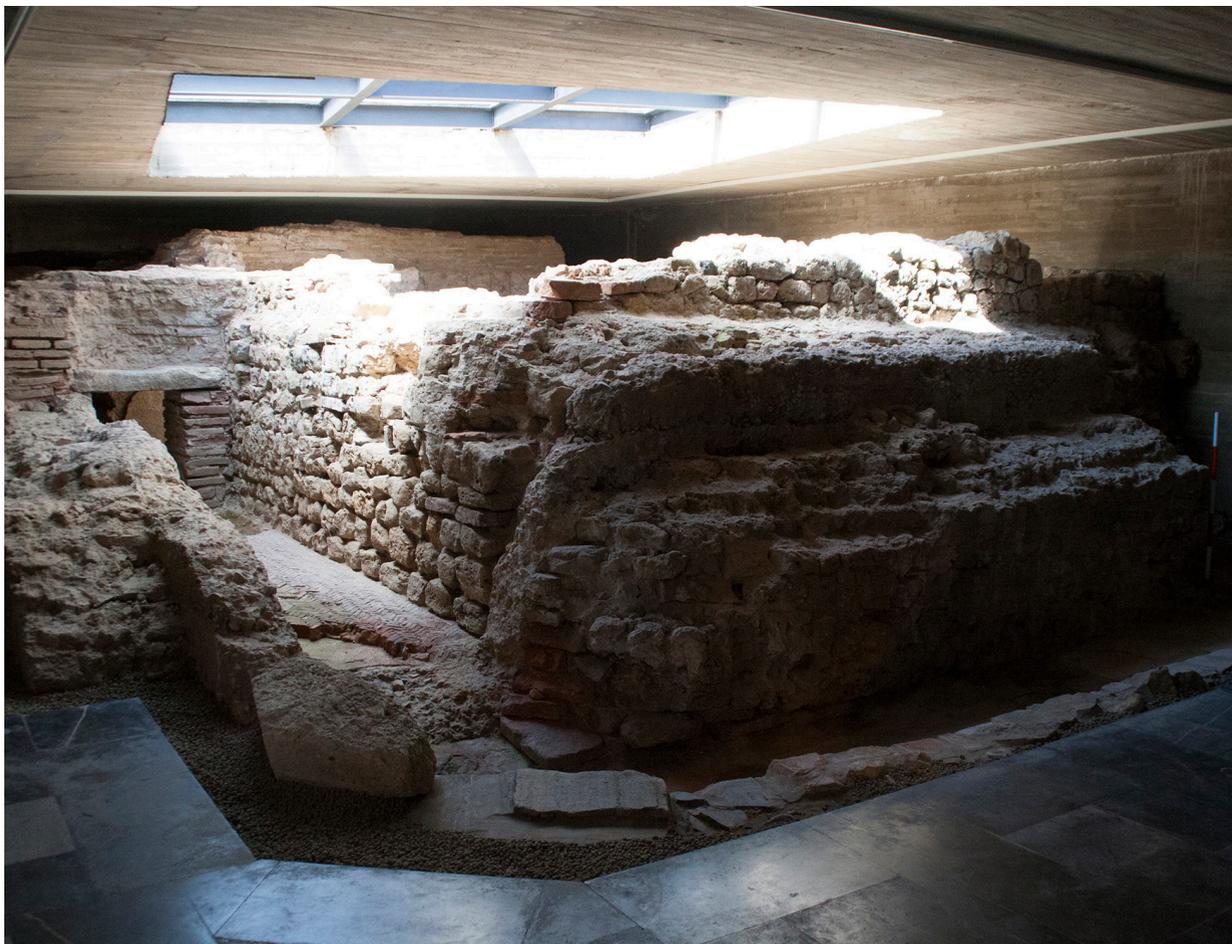
FIG. 6. Restos musealizados e integrados en la cripta arqueológica de Puerta Obispo (Morillo y Durán).

Los tres muros que definen este espacio -UUEEMM 5008, 5020 y 5044- se han conservado enrasados hasta una altura de 1,24 m, fruto de una labor de nivelación a posteriori, en relación con la ejecución de la siguiente fase constructiva (Figs. 6 y 7).

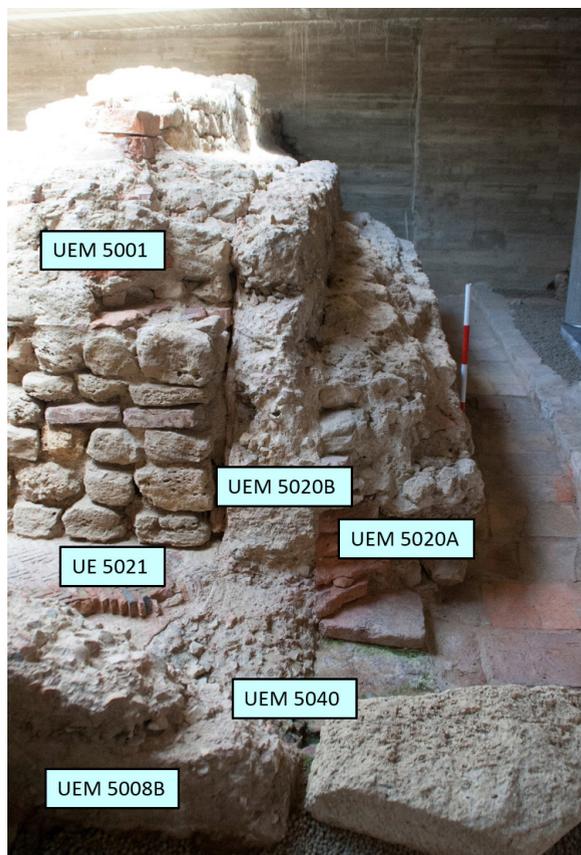
FIG. 7. Esquina SE del alveus del frigidarium desde el s, muy arrasada en este sector y readecuada durante la fase posterior; se aprecia el suelo de opus spicatum -UE 5021- y el lateral oriental de la propia piscina roto -UEM 5020B = UEM 5008B-, revestido con opus signinum -UEM 5020C = UEM 5008C- delimitado todo ello por el muro perimetral de fachada de la estancia -UEM 5020A = UEM 5008A-. La obra de opus caementicium tanto del receptáculo de la piscina como del muro perimetral han sido retalladas a diferentes alturas durante la segunda fase constructiva, momento en que se añade el muro de mampostería -UEM 5001- (Morillo, Durán y Martín Hernández).

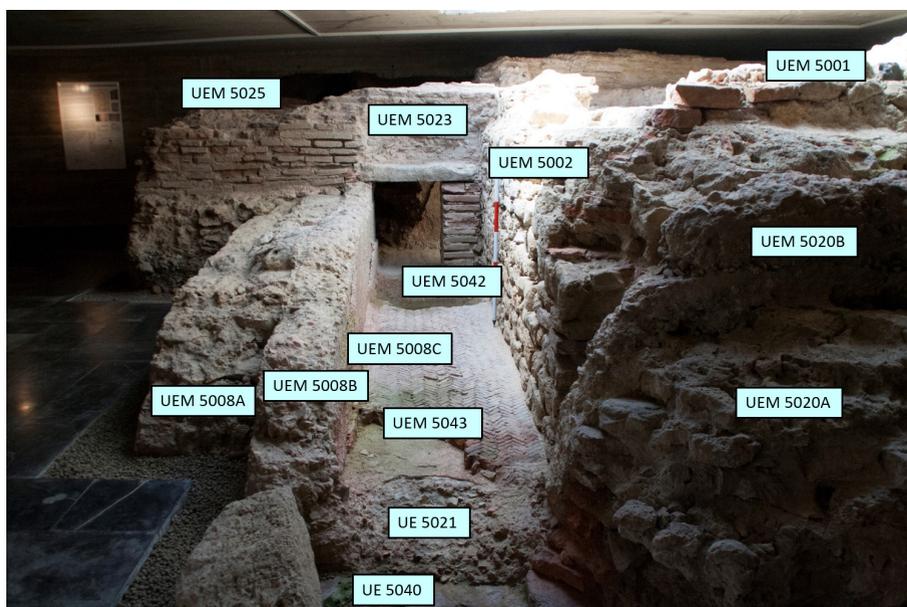
FIG. 8. Esquina SE del alveus del frigidarium desde el E; se aprecia el lateral meridional de la piscina –UEM 5008 = UEM 5020– con sus diferentes unidades constructivas, también enrasado durante la erección de las letrinas. La zona más meridional de dicha piscina quedó convertida en ese momento en una cloaca exterior –UE 5043–, al construir el muro de mampostería UEM 5002. Al fondo se aprecian estructuras de ladrillo correspondientes a la tercera fase constructiva (Morillo, Durán y Martín Hernández).

Los tres muros estaban asociados a un pavimento de *opus spicatum* -UE 5021-, dispuesto sobre un grueso forjado -unos 30 cm- de *opus caementicium* -UE 5053-, encima del cual se vertió una lechada de hormigón hidráulico -UE 5054-, compuesta por dos estratos bien diferenciados, el inferior de cal -UE 5054B- y el superior de mortero con abundante ladrillo machacado -UE 5054A-, cuyas propiedades hidrófugas fueron explotadas al máximo. Los ladrillos del *opus spicatum*, muchos de ellos recuperados en estratos de relleno posteriores, presentan unos módulos que oscilan entre 8 y 10,5 cm de longitud, 3,5 y 4,5 cm de anchura y 2,2 y 3 cm de grosor (Morillo y Salido, 2013: 159). En el ángulo de unión con el muro, para evitar las filtraciones, el pavimento se dotó con la consabida moldura en cuarto de bocel en el ángulo de unión con la pared -UE 5055- (Fig. 8).

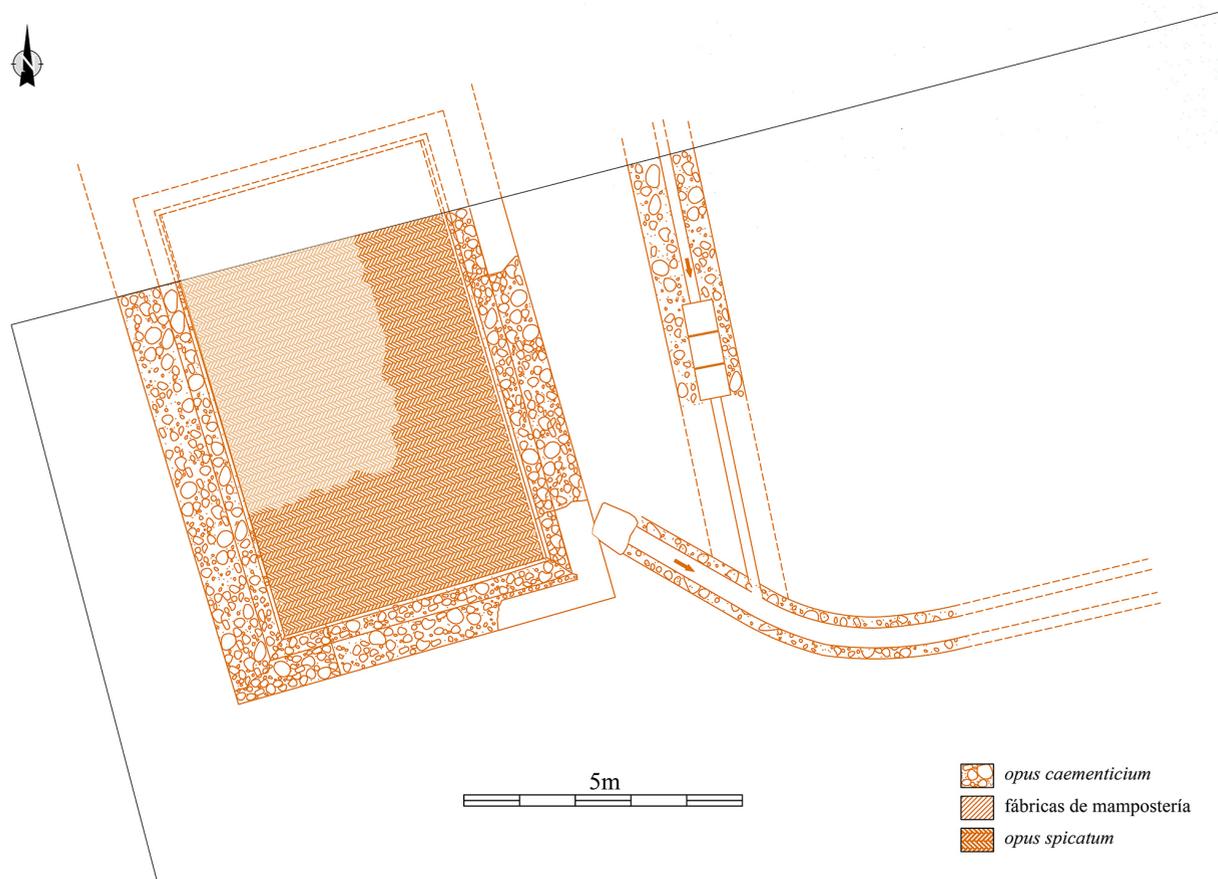
FIG. 9. Reconstrucción planimétrica de la primera fase constructiva –piscina del frigidarium– (Morillo, Durán y Martín Hernández).

cálculo de modulación, lo que arrojaría una longitud aproximada de unos 7,70 m –26 pies–, contando los escalones de acceso (Fig. 9).

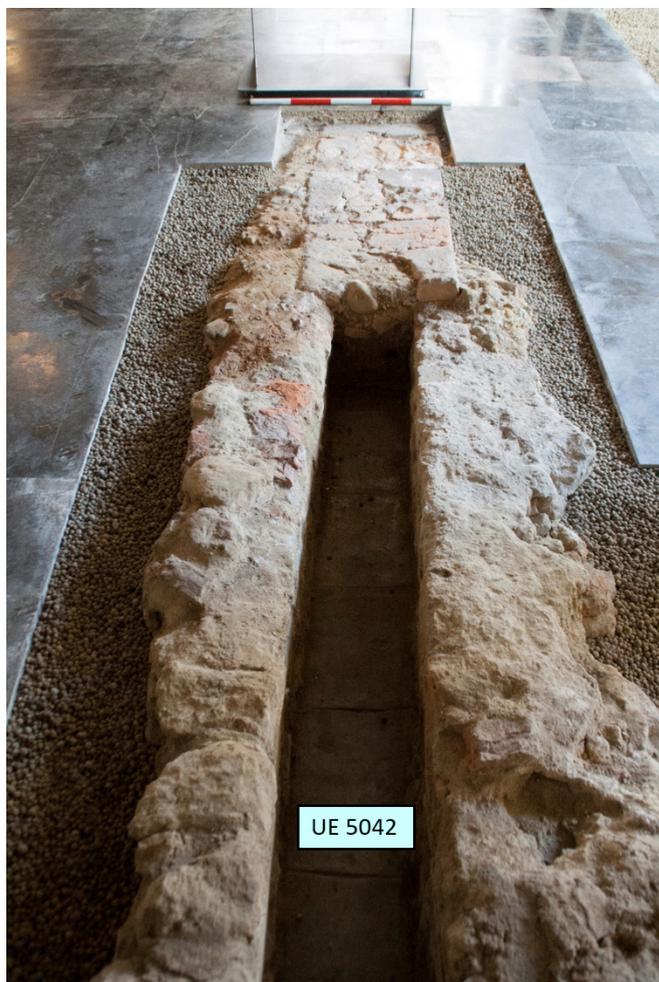
FIG. 10. Cloaca N-S en fuerte pendiente bajo la via sagularis –UE 5042– (Morillo, Durán y Martín Hernández).

Aunque no ha sido posible correlacionarla desde el punto de vista estratigráfico, a esta primera fase constructiva parece corresponder también una cloaca –UE 5042–, que discurre en dirección N-S a 3 m del lateral oriental del *frigidarium*. La anchura del canal es 20 cm, pavimentado en este caso con ladrillos rectangulares tipo *lydion* –38 x 20 cm– y cubierto con ladrillos sesquipedales –45 x 45 cm–. Tanto su pendiente, más de 6°, que nos indica el acusado desnivel en esta zona de la *via sagularis*, como su posición espacial nos permiten vincularla con el edificio termal primitivo (Fig. 10).

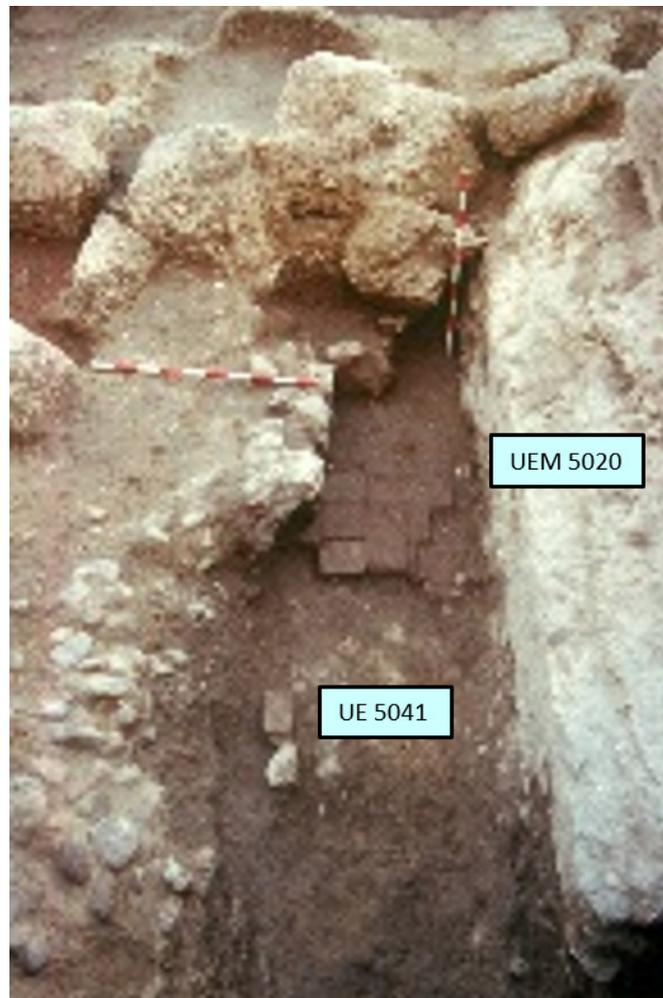
FIG. 11. Cloaca N-S –UE 5041– adosada al antiguo muro perimetral de la piscina del *frigidarium*, construida a la vez que se retalla dicho muro, lo que podemos correlacionar con la segunda fase constructiva y la erección de las letrinas (García Marcos).

justo en su confluencia con el antiguo canal de evacuación de la piscina del *frigidarium*, estrechándose y aumentando su pendiente precisamente para insertarse en el *specus* preexistente, justo en la esquina sureste del antiguo edificio. Mientras el lateral oriental de la atarjea se construye en hormigón, se empleó como lateral oeste del canal el propio muro de *opus caementicium* del muro perimetral del *frigidarium*, retallándolo en su parte superior para encajar la cubierta de losas de piedra del canal, prueba inequívoca de su relación de anteroposterioridad. Su alzado es de 0,9 m (Fig. 11).

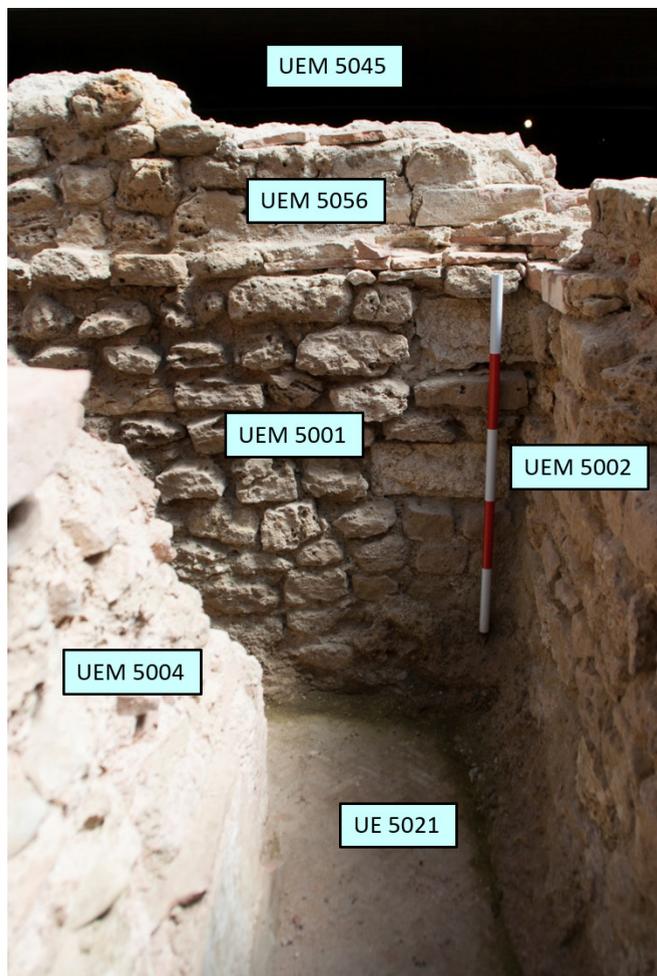
FIG. 12. Ángulo SE del canal interior de la letrina -UE 5045- visto desde el oeste, delimitado por el muro UEM 5002 y el ci-miento de apeo del banco de las letrinas -UEM 5004-, con el paramento UEM 5001 al fondo. Se aprecia el pavimento de opus spicatum de la piscina precedente -UE 5021- y la repisa de apoyo de las losas verticales de soporte del banco de las letrinas -UEM 5056- (Morillo, Durán y Martín Hernández).

Desconocemos cómo se estructuraba la boca de este colector exterior —UE 5043— en su lado occidental, ya que todo este sector fue profundamente transformado en una fase posterior. Pero la continuación del suelo de la antigua piscina como base del canal y el mantenimiento del lateral occidental de la antigua piscina —UEM 5044— como límite de la nueva canalización —UE 5045— no dejan lugar a dudas de que esta giraba en un codo de 90° en dirección norte pasando bajo el nuevo muro perimetral sur —UEM 5002—, haciendo un nuevo codo de 90° para tomar una nueva dirección, esta vez E-O, continuación del *specus* entre el muro UEM 5002 y el de la UEM 5004 y paralelo al canal exterior —UE 5043— (Fig. 12).

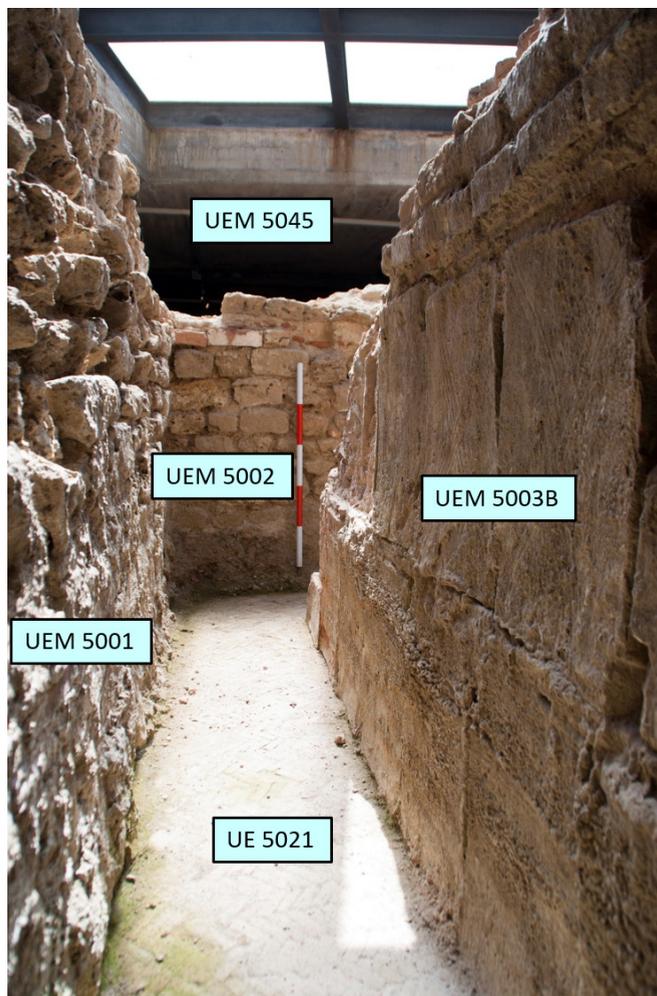
FIG. 13. Ángulo SE del canal interior de la letrina -UE 5045- visto desde el norte, delimitado por el muro UEM 5001 y el ciemiento de apeo del banco de las letrinas UEM 5003, forrado por dos hileras de tégulas -UEM 5003B = 5004B- y con varias hiladas de ladrillo superpuestas. El suelo de opus spicatum de la piscina precedente -UE 5021- es la base del canal. Se aprecian dos niveles de concreciones calcáreas en la tégula inferior (Morillo, Durán y Martín Hernández).

Tras hacer un nuevo codo de 90°, esta canalización tomaba una dirección N, delimitada en este caso por el muro perimetral N-S —UEM 5001— y el paramento UEM 5003. La anchura del canal UE 5045 oscila entre 0,64 y 0,74 m. Su base sigue siendo el *opus spicatum* de la piscina precedente. El *specus* presenta una considerable pendiente hacia el S —en el tramo N-S— y hacia el oeste —en el tramo E-O—, que nos indica claramente la dirección de bajada del

agua (Fig. 13). Probablemente esta canalización se prolongaba en el lateral norte de la estancia, adosada a su muro perimetral, describiendo un nuevo codo de 90° para formar una “U” con los laterales anteriores, si bien la excavación no pudo continuarse hasta comprobar dicho extremo. Tampoco pudo constatarse el cierre septentrional de la estancia, así como su conexión con el ámbito que se encontraba inmediatamente al N.

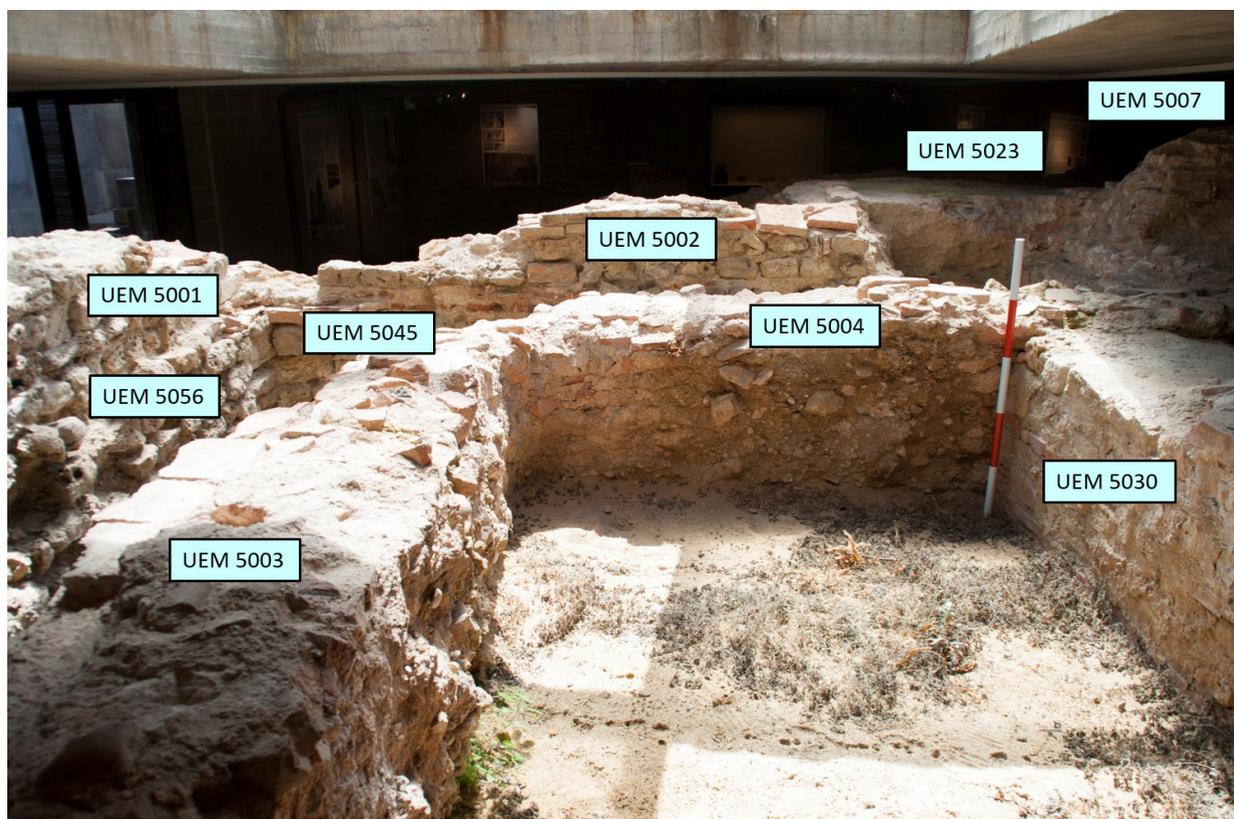
FIG. 14. Vista general de la estancia ocupada por las letrinas desde el N, en la que se aprecia el canal con forma de 'L', delimitado por los muros traseros –UUEEMM 5001 y 5002– y los cimientos de apeo del banco corrido –UUEEMM 5003 y 5004–; el suelo de la estancia fue vaciado durante las intervenciones arqueológicas; a la derecha se aprecia el cimiento del muro de delimitación entre las letrinas propiamente dichas y su antecámara –UEM 5030– (Morillo, Durán y Martín Hernández).

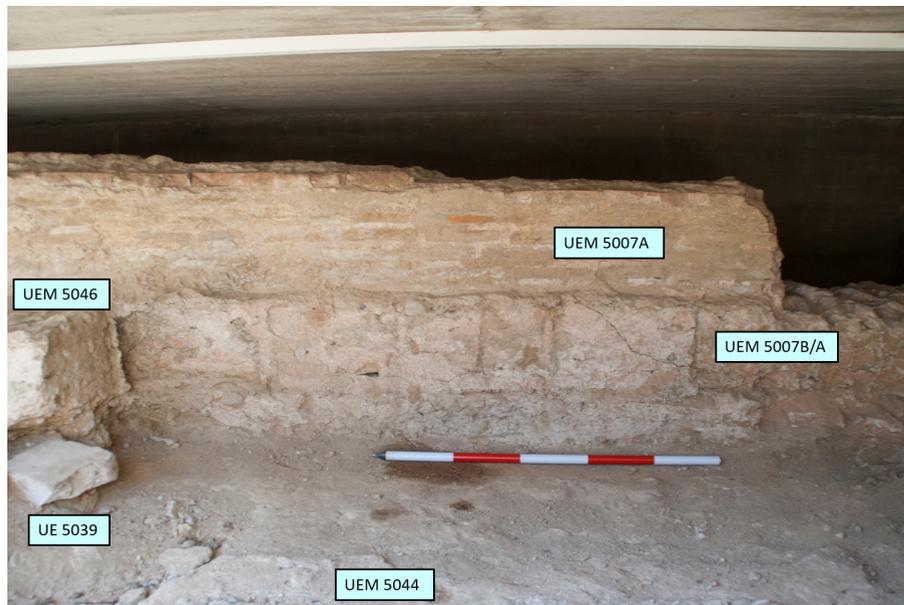
FIG. 15. Vista de la antecámara de las letrinas desde el E. Se aprecia claramente la superposición de las tres fases constructivas. Al fondo, el muro de opus testaceum correspondiente a la tercera fase constructiva -UEM 5007A-, que rectifica y reconstruye uno de la segunda fase constructiva, contemporáneo a las letrinas -UEM 5007B-. Bajo el suelo aflora el muro perimetral y el vaso de la antigua piscina del frigidario -UEM 5044 = UEM 5020 = UEM 5008-. Dicho muro presentaba los restos de un placado marmóreo -UEM 5007C-, bajo el cual se encontraba el suelo propiamente dicho de la antecámara, vaciado durante la excavación, del que solo sobreviven algunas losas desplazadas del suelo original -UE 5026-. A la izquierda se aprecia el zócalo -UEM 5046- sobre el que se dispuso un posible labrum (Morillo, Durán y Martín Hernández).

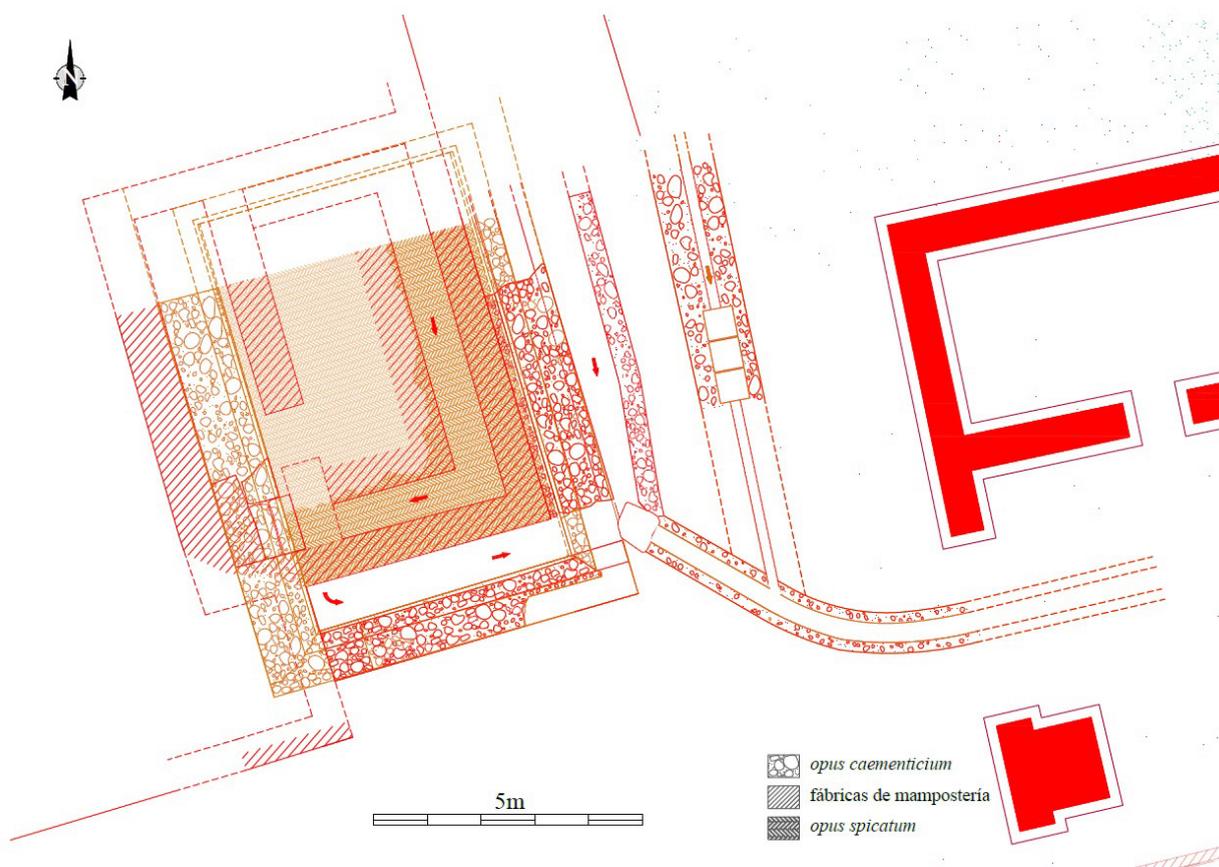
FIG. 16. Superposición planimétrica de las fases edilicias I y II (Morillo, Durán y Martín Hernández).

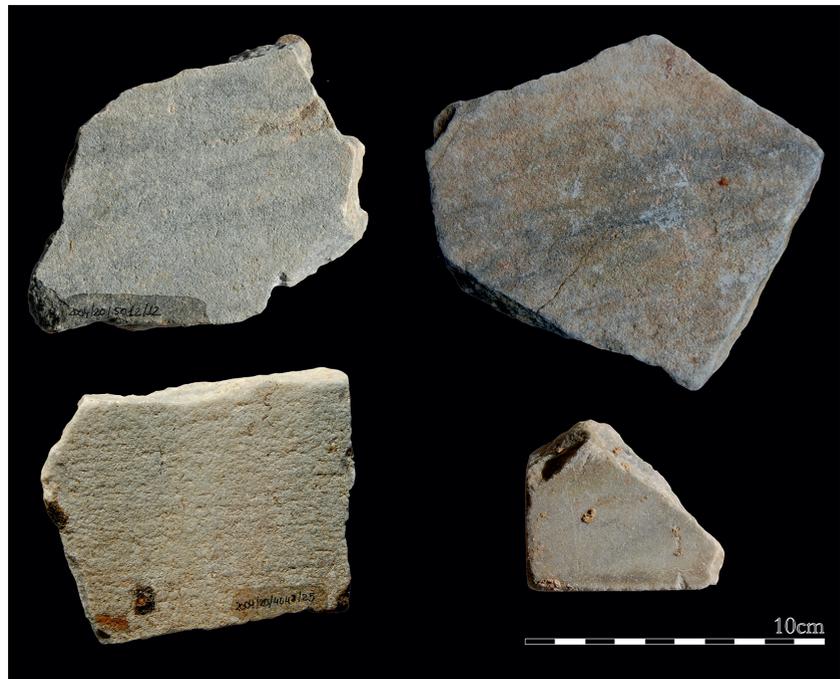
FIG. 17. *Diversos restos de placados marmóreos recuperados durante las intervenciones arqueológicas en Puerta Obispo, pertenecientes tal vez al zócalo de la antecámara de las letrinas (Morillo y Salido, 2013).*

en recodo, así como puertas o cortinas. En el caso que nos ocupa, la habitación que queda al o del muro divisorio –UE 5030– se interpreta como un vestíbulo o antecámara de las letrinas propiamente dichas. Su anchura es 1,45 m –5 pies–, mientras de su longitud solo se conservan unos 5,14 m de los 6,22 m que debió tener, presumiblemente la misma que la estancia aneja. La entrada a esta antecámara debió encontrarse necesariamente en el ángulo NO, que no se ha excavado. Estaba decorada con un zócalo de placados marmóreos –UE 5007C– y pavimentada con losas de piedra, conservadas en su lado meridional –UE 5039– (Fig. 17).

Restos de placas de escaso espesor –1,5/2 cm–, correspondientes a placados marmóreos procedentes de las canteras de Estremoz, se han localizado descontextualizados y en estado fragmentario en paquetes estratigráficos que van desde mediados del s. III hasta época medieval, reconocidos durante el proceso de excavación (Morillo y Salido, 2011-2012: 618). Resultaría muy sugerente poder asociar dichos materiales con la decoración arquitectónica de este paramento.

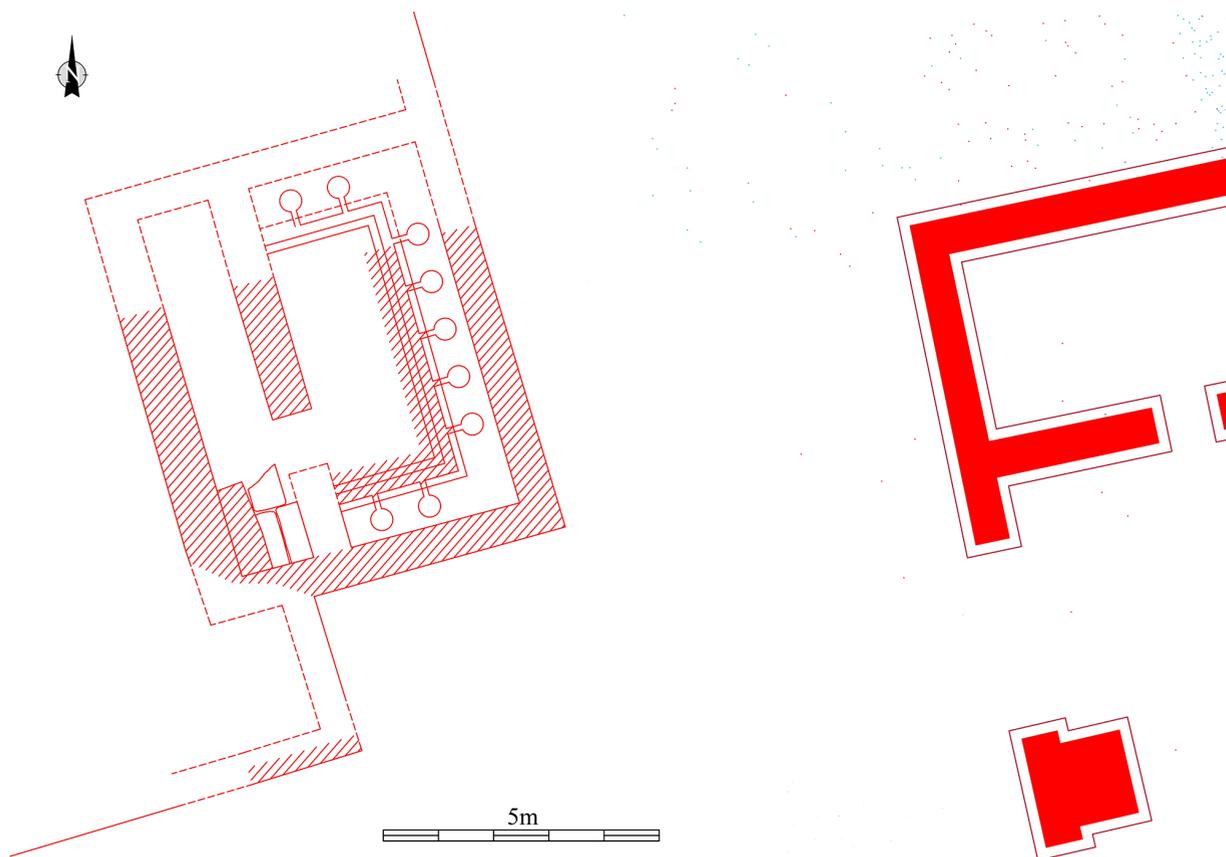
FIG. 18. Reconstrucción hipotética de la estancia destinada a letrinas y su antecámara a nivel del suelo de uso y en relación con la vecina puerta romana (Morillo, Durán y Martín Hernández).

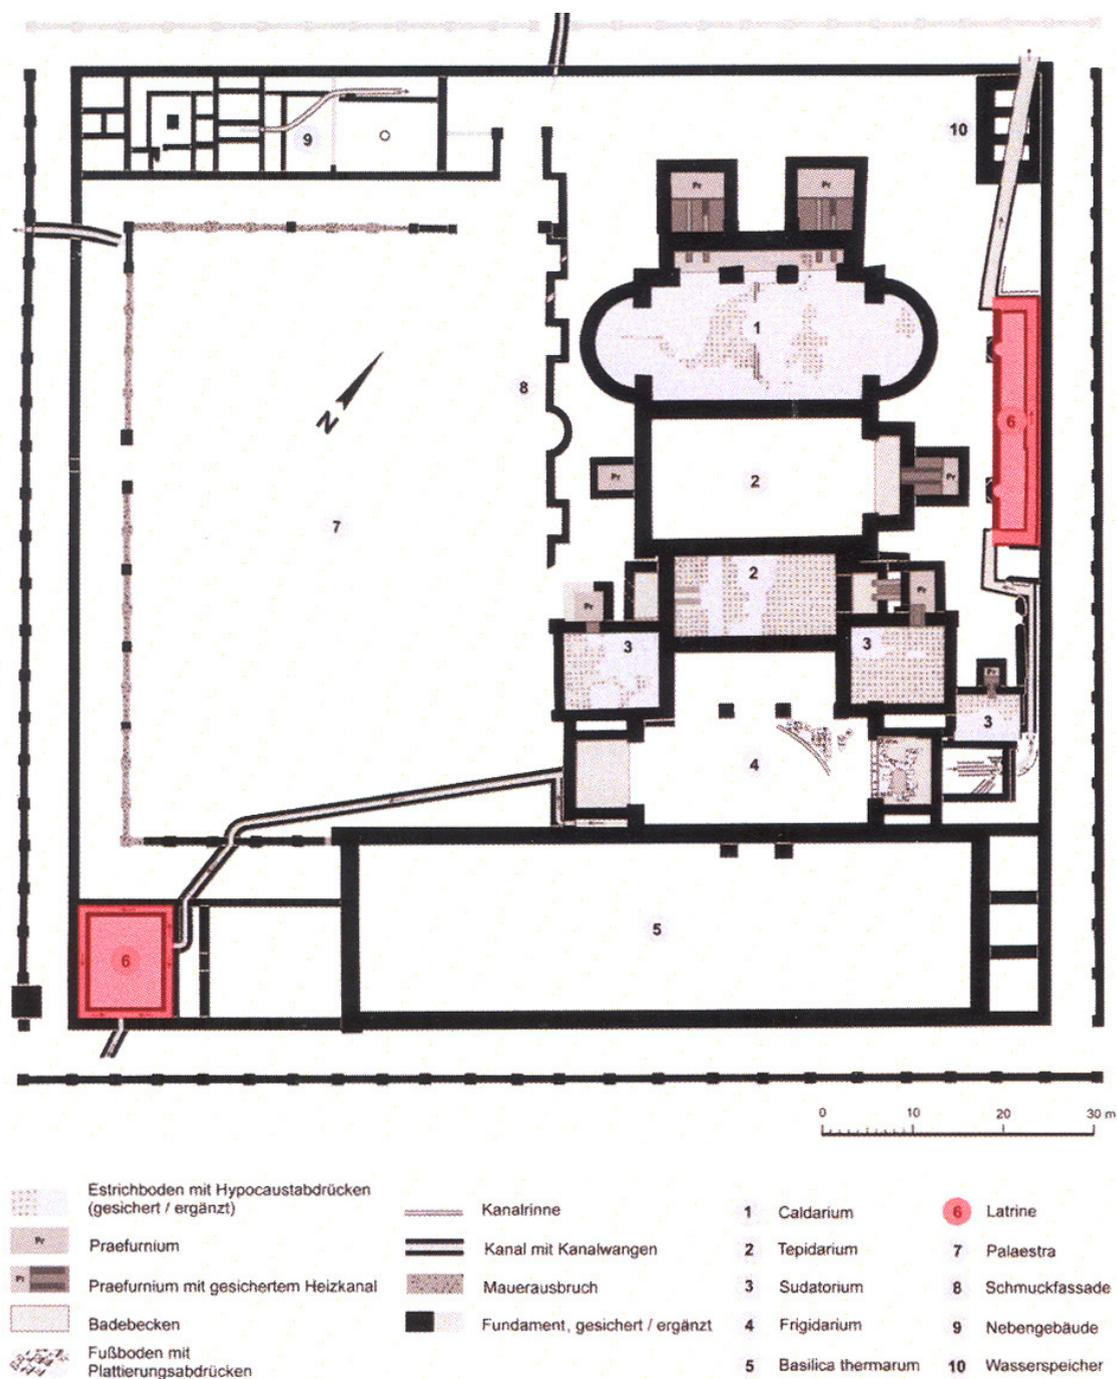
FIG. 19. Planta de las termas de Colonia Ulpia Traiana (Xanten, Alemania) con indicación de las grandes letrinas en la esquina sur (Graphics Horst Stelter, LVR-Archäologischer Park Xanten/LVR-Römer Museum, Zieling, 2017: 24).

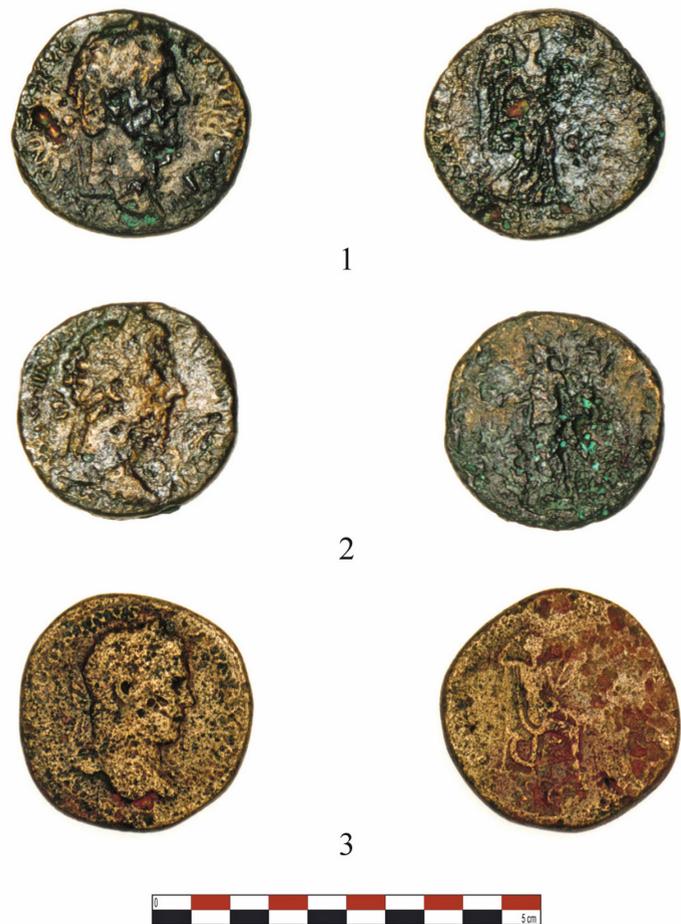
FIG. 20. Algunas de las monedas procedentes de la UE 5017B: 1) sestercio de Antonino Pío (RIC III, p. 119, n.º 717); 2) sestercio de Marco Aurelio (*frustra*); 3) sestercio de Caracalla (RIC IV-1, p. 290, n.º 480) (Morillo y Gómez Barreiro, 2006).

sin duda a la presencia de material orgánico y humedad. Este estrato se apoya directamente sobre el pavimento de *opus spicatum* que constituye la base del canal. Dicho relleno no proporcionó materiales arqueológicos, a excepción de un conjunto de monedas hallado en su zona basal, justo en el contacto con el suelo, donde la tierra adquiriría una tonalidad verdosa –UE 5017B–. Nos hallamos sin duda ante el nivel de uso del canal de la letrina, donde se acumuló un residuo sólido dentro del que se encontraban los hallazgos numismáticos perdidos por los usuarios de la instalación. El marco cronológico que proporciona dicho numerario, entre el que se hallaron piezas de Domiciano (RIC II, p. 189, n.º 277 y ss.), Adriano (RIC II, p. 412, n.º 569; RIC II, p. 441, n.º 796; RIC II, p. 442, n.º 809; RIC II, p. 448, n.º 851; RIC II, p. 475, n.º 1017), Antonino Pío (RIC III, p. 119, n.º 717), Marco Aurelio (frustra) y Caracalla (RIC IV-1, p. 290, n.º 480) (Morillo y Gómez Barreiro, 2006: 288-289, cf. catálogo de monedas, León) avala un uso continuado de las mismas desde el periodo flavio hasta la primera mitad del s. III d. C., momento en que la letrina dejó de estar en uso (Fig. 20).

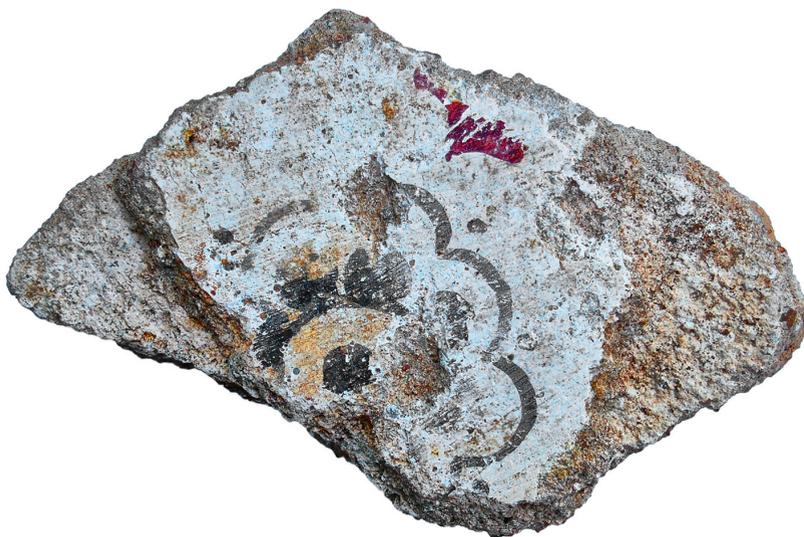
FIG. 21. Fragmento de decoración pictórica con roseta octopétala procedente del nivel de relleno UE 5028; tal vez puede relacionarse con la decoración de la estancia de las letrinas o su antecámara (Morillo, Durán y Martín Hernández).

de relleno –UE 5028–, que amortizó parte de la decoración de las letrinas en una fase posterior. Algunos fragmentos avalan la presencia de ornamentación floral, entre la que destaca una roseta octopétala realizada a compás con borde en negro y relleno interior en ocre, que formaría parte de una cenefa calada (Fig. 21). Barbet asocia este motivo al IV Estilo, llevándolo al finales del s. I d. C. (Barbet, 1981: 918 y 945-947, fig. 2, n.ºs 15a y c), aunque su presencia en contextos neronianos como la *Domus Transitoria* avala su aparición en un momento algo anterior. El paralelo más semejante procede de un *frigidarium* de las termas

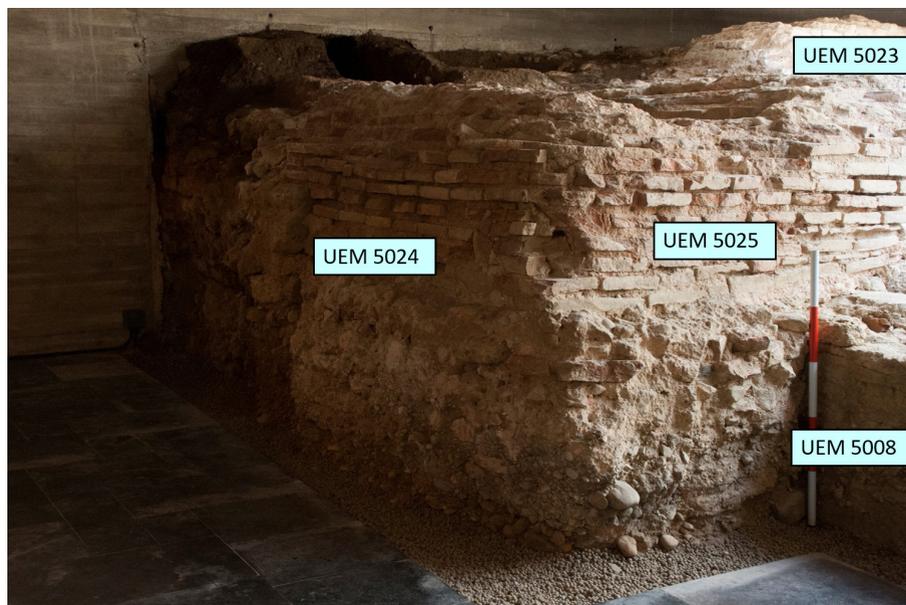
FIG. 22. Lateral meridional del edificio, tal y como se encuentra actualmente musealizado (UEEEMM 5025 y 5024); se aprecia tanto el cimientado de opus caementicium, actualmente a la vista, como su alzado en opus testaceum que corresponde a la tercera fase constructiva (Morillo, Durán y Martín Hernández).

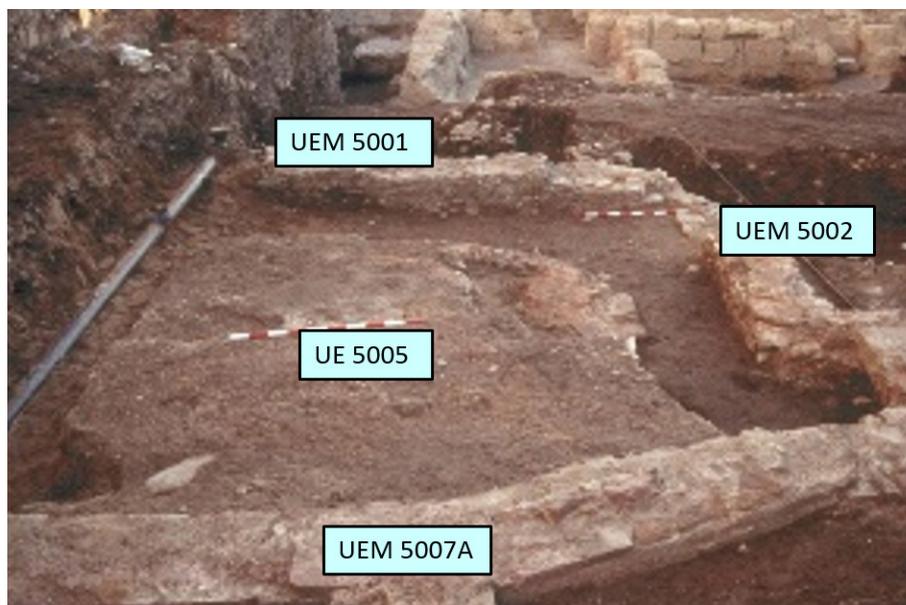
FIG. 23. Vista general de la excavación desde el O en la que se aprecian los restos de la tercera y última fase constructiva, asociados a un suelo de cocciópesto (UE 5005), que cubría toda la superficie ocupada por las antiguas letrinas y su antecámara, incluido el canal de evacuación, donde los procesos posdeposicionales lo han hecho desaparecer. Posteriormente, dicho suelo se levantó por completo para comprobar la estratigrafía subyacente (García Marcos).

ocupada por el complejo termal. En ellos tan solo se detecta alguna reparación menor atestiguada por la presencia de material latericio que aparece suturando pequeños defectos. Sin embargo, el muro occidental –UEM 5007A– fue completamente desmantelado y reconstruido en *opus testaceum*, con una anchura menor –0,55 m–. Conserva un alzado máximo de 0,5 m, cota ya muy próxima al techo de la cripta arqueológica que protege el monumento. Durante los trabajos de adecuación de este espacio para su musealización quedaron al descubierto dos muros perpendiculares al anterior –UEEEMM 5050 y 5051–, con las mismas características edilicias, que definían tres estancias, denominadas II, III y IV, que se perdían en dirección oeste bajo los muros-pantalla y que no pudieron excavar-se (Fig. 23).
