# LAS TERMAS LEGIONARIAS DE LEÓN. ANÁLISIS E INTERPRETACIÓN ARQUEOLÓGICA DE SU ÁNGULO SURESTE

## *Legionary fortress baths of León. Analysis and archaeological interpretation of its southeast corner*

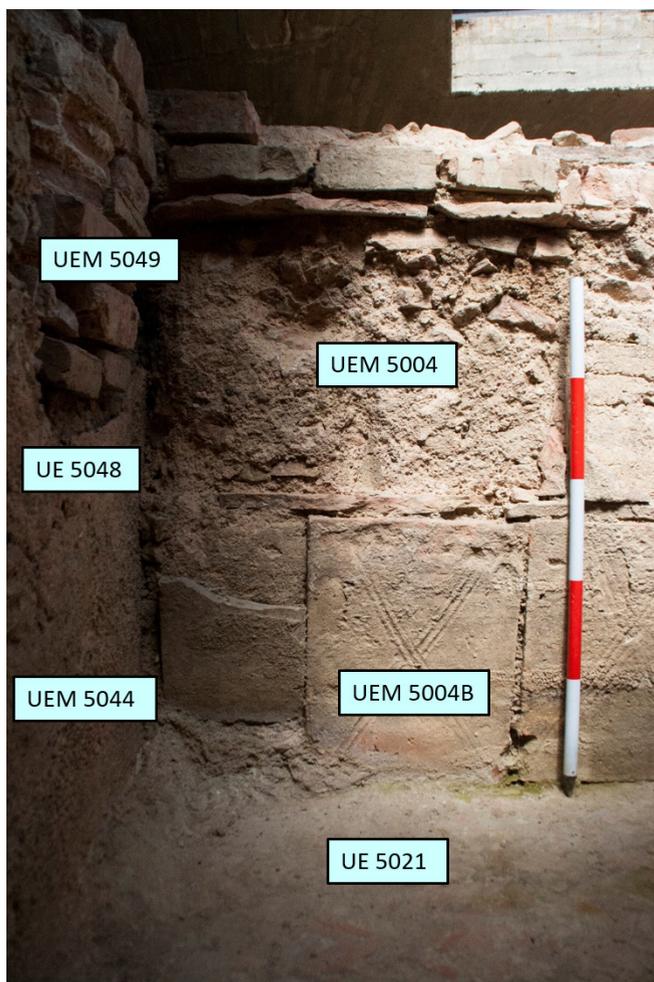
FIG. 24. Vista del canal interior de las letrinas desde el s, antes de describir un codo de 90°. A la izquierda, en el lateral del canal (antiguo lateral de la piscina del frigidarium) se aprecia un canal a un nivel superior (UE 5048) procedente del zócalo donde se ubicaría el *labrum*. Dicha conducción fue sellada (UEM 5049) durante la tercera fase constructiva en relación con la transformación de uso de todo el conjunto (Morillo, Durán y Martín Hernández).

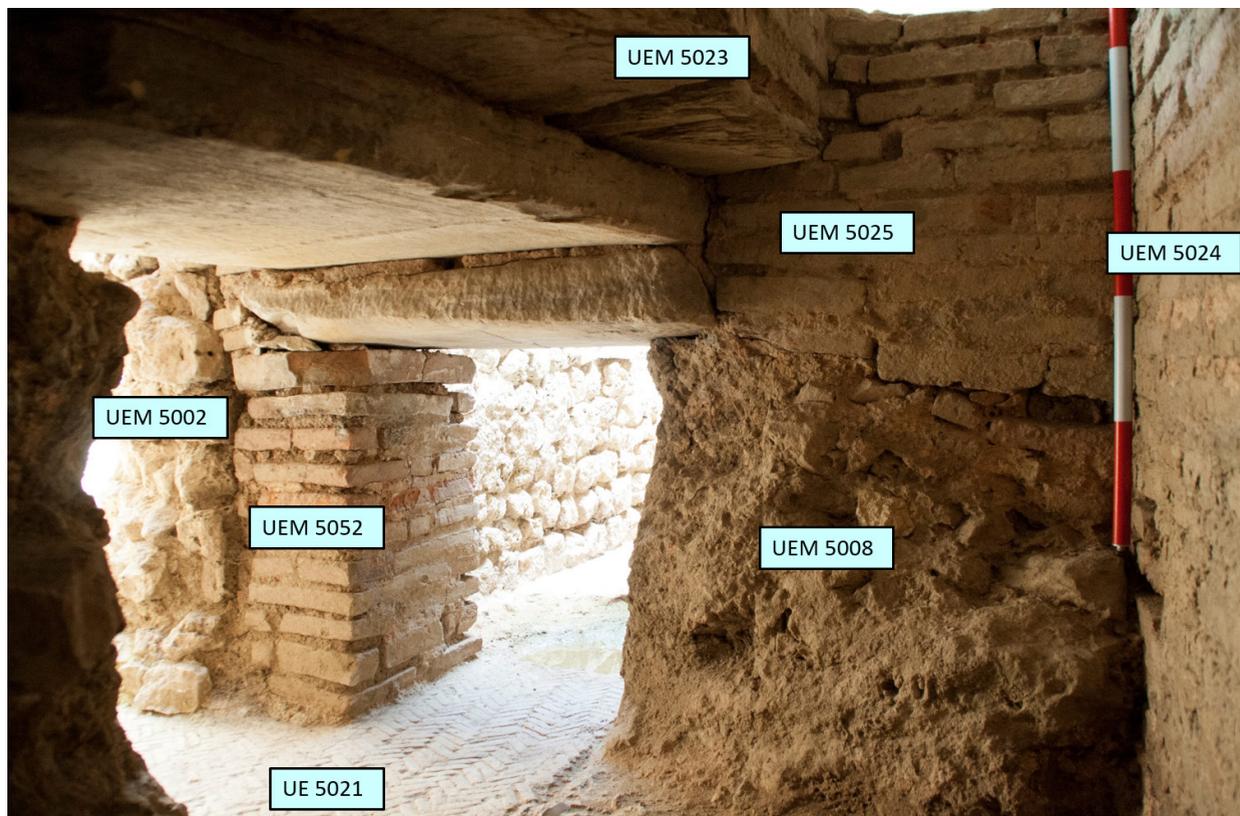
FIG. 25. Vista general del sector meridional de la excavación, completamente modificado durante la tercera fase constructiva, durante la cual se abre un nuevo colector (UE 5026) y se reconstruyen los muros en ladrillo. Al fondo se aprecia la superposición de losas que actúan como cargadero y soportan el forjado del patio UE 5023. El jalón se apoya en el muro perimetral de la antigua piscina del frigidarium, roto y arrasado para encajar la nueva cloaca UE 5026 (Morillo, Durán y Martín Hernández).

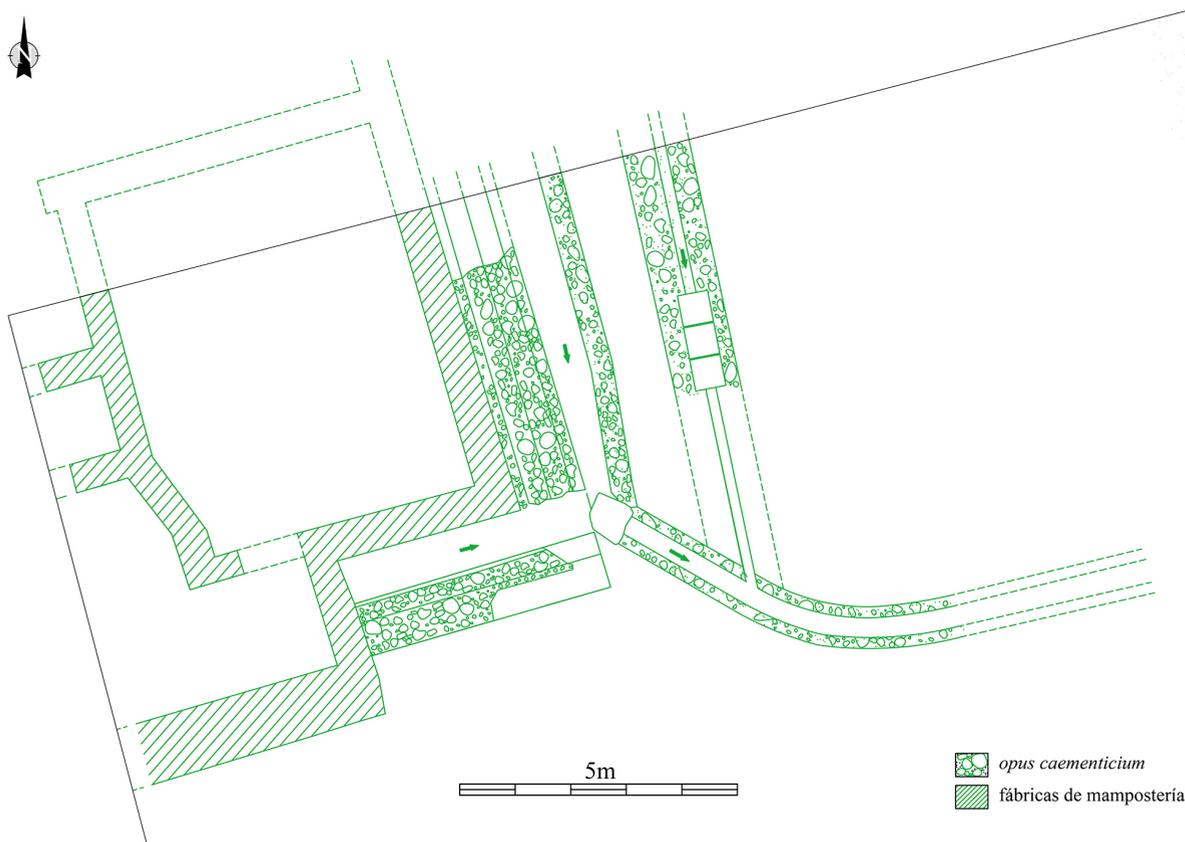
FIG. 26. *Reconstrucción planimétrica de la tercera fase constructiva (Morillo, Durán y Martín Hernández).*

Por lo que se refiere a la cronología de esta tercera fase constructiva (Fig. 26), no se han conservado niveles arqueológicos con material que pudieran servir para establecer marcos temporales de referencia. Los niveles de uso de la letrina –UE 5017– confirman que su abandono tuvo lugar con posterioridad a Caracalla (Morillo y Gómez Barreiro, 2006: 289).
